## LAUDO DE VISTORIA CAUTELAR

**LAND ROVER/I/LR R.R SPT 3.0 TD HSE**

**2020/ 2020 - Branca - Diesel**

**APROVADO**

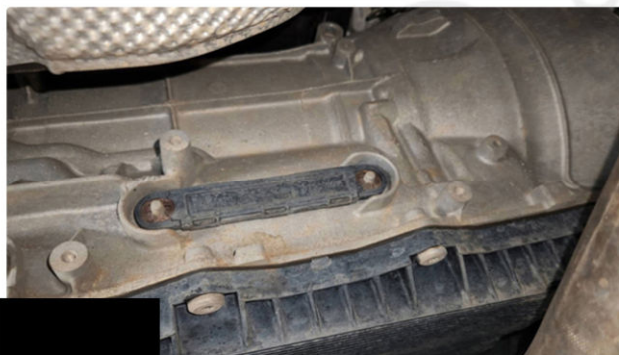
Gravação do Câmbio

✓ - 066.1 Gravação identificadora obstruída/sem acesso

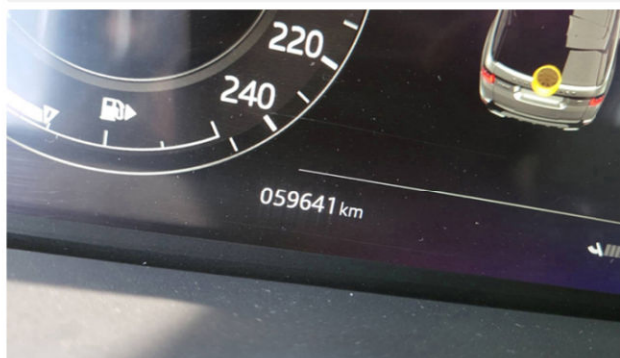
Hodômetro

✓ 249 - Registro fotografado/observado.
