## SITUAÇÃO GERAL

APROVADO

## DADOS GERAIS DO VEÍCULO

| MODELO: | 1 / AUDI RS5 SB COMP PLUS |

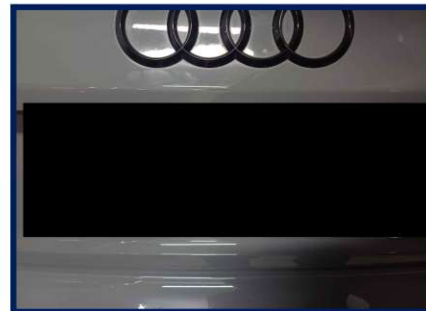
Placa

PLACA DENTROS DOS PADRÕES

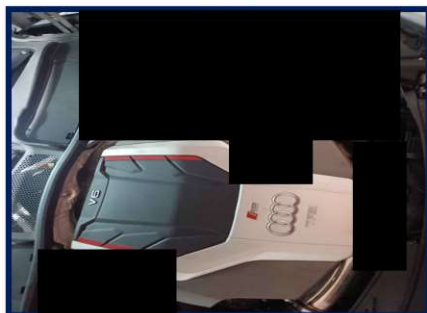
Câmbio

NUMERAÇÃO OBSTRUÍDA

NUMERAÇÃO OBSTRUÍDA (ITEM EXCLUÍDO DO PARECER)

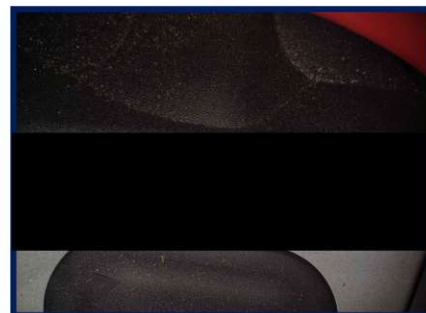
Chassi

DENTRO DOS PADRÕES HABITUAIS DO FABRICANTE

REGIÃO ÍNTEGRA

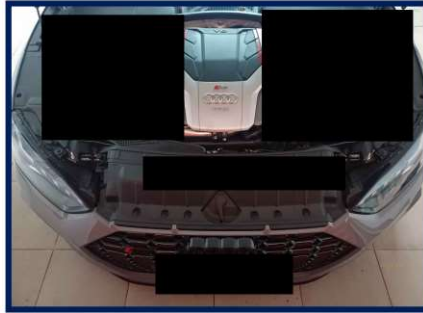
Painel Dianteiro

| PAINEL DIANT. INF./SUP. OU ALMA DO PARACHOQUE: | SEM AVARIAS APARENTES |

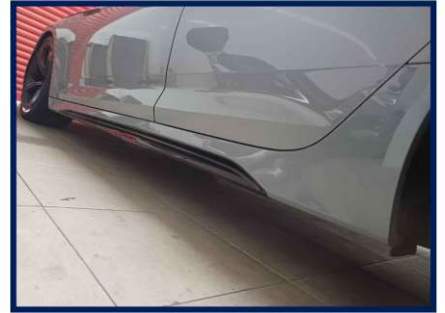
Caixa De Ar Esq

| CAIXA DE AR ESQUERDA. : | SEM AVARIAS APARENTES |

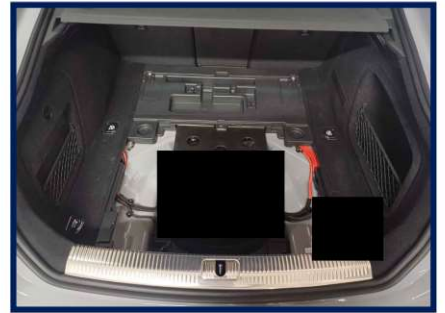
Assoalho Int. Portamalas

| ASSOALHO DO PORTAMALAS / CAÇAMBA . : | SEM AVARIAS APARENTES (ÁREA VISÍVEL) |

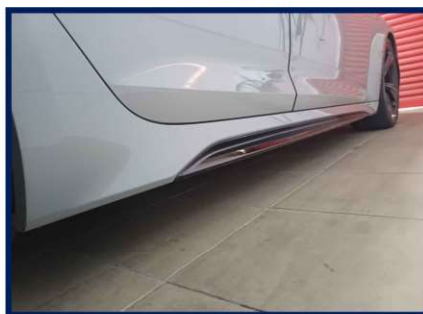
CAIXA DE AR DIR.

| CAIXA DE AR DIREITA. : | SEM AVARIAS APARENTES |
