APROVADO

## APRESENTAÇÃO

## DADOS GERAIS DO VEÍCULO

| MODELO: | I/AUDI Q3 1.4TFSI |

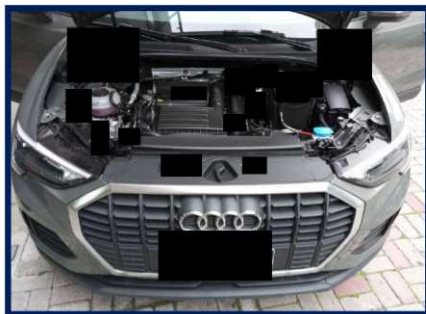
Câmbio

NUMERAÇÃO OBSTRUÍDA (ITEM EXCLUÍDO DO PARECER)  
NÃO POSSUI CADASTRO NA BIN

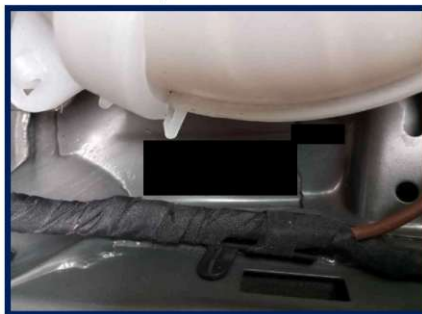
Etiqueta ETA Motor

ETA MOTOR : ETA DENTRO DOS PADRÕES / NUMERAÇÃO COINCIDE COM O CHASSI  
ETA BATENTE DA PORTA : ETA DENTRO DOS PADRÕES / NUMERAÇÃO COINCIDE COM O CHASSI  
ETA ASSOALHO : NÃO OBRIGATÓRIO  
PLAQUETA ANO FABRICAÇÃO : NÃO OBRIGATÓRIO

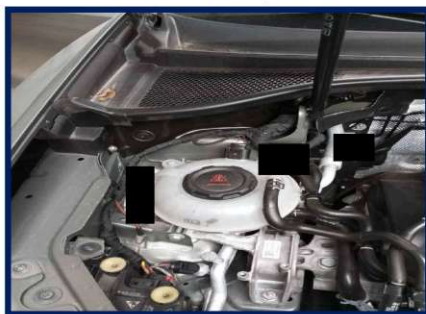
Torre amort diant/direita

| TORRE DO AMORTECEDOR DIANTEI. DIR.: | SEM AVARIAS APARENTES |

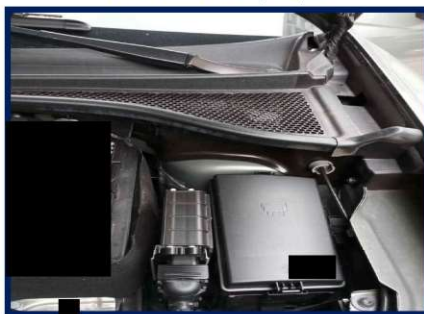
Torre amort diant/esquer

| TORRE DO AMORTECEDOR DIANTEI. ESQ.: | SEM AVARIAS APARENTES |

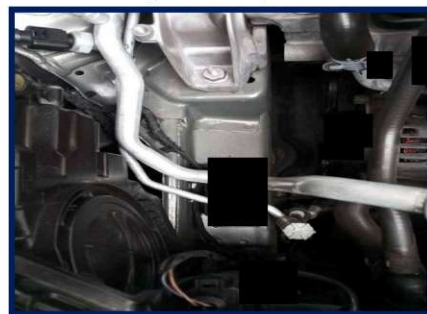
Longarina dianti/direita

| LONGARINA DIANTEI. DIR.: | SEM AVARIAS APARENTES |

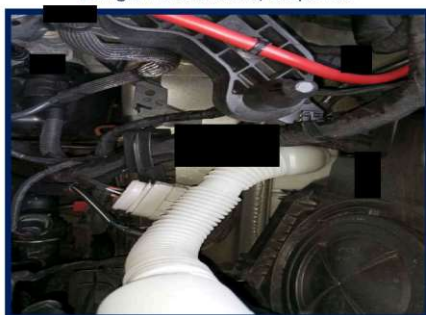
Longarina dianteira/esquerda

| LONGARINA DIANTEI. ESQ.: | SEM AVARIAS APARENTES |

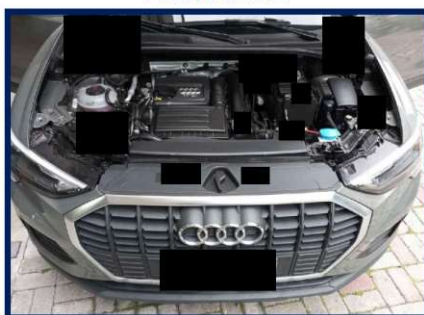
Painel Dianteiro

| PAINEL DIANT. INF./SUP. OU ALMA DO PARACHOQUE: | SEM AVARIAS APARENTES |

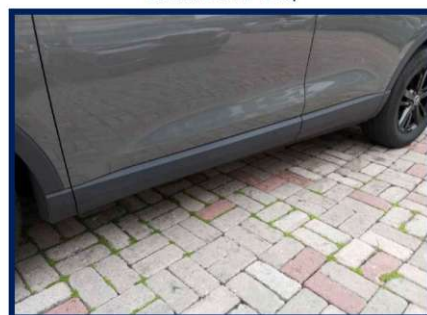
Caixa De Ar Esq

| CAIXA DE AR ESQUERDA.: | SEM AVARIAS APARENTES |

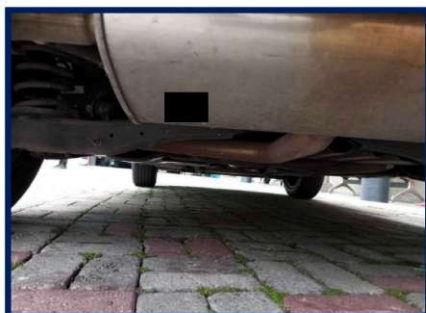
Assoalho Central

| ASSOALHO DO MONOBLOCO (HABITÁCULO, ÁREA VISÍVEL).: | SEM AVARIAS APARENTES (ÁREA VISÍVEL) |

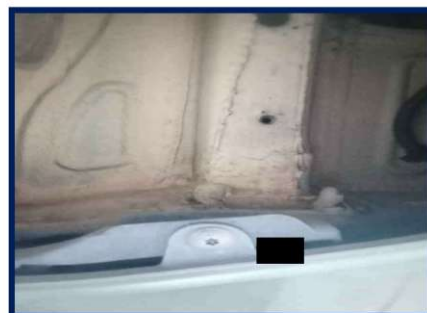
Longarina traseira/esquerda

| LONGARINA TRASEI. ESQ.: | SEM AVARIAS APARENTES |

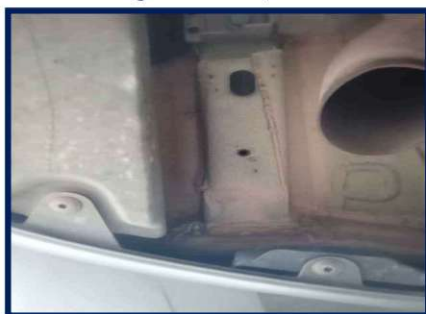
Longarina traseira/direita

| LONGARINA TRASEI. DIR.: | SEM AVARIAS APARENTES |

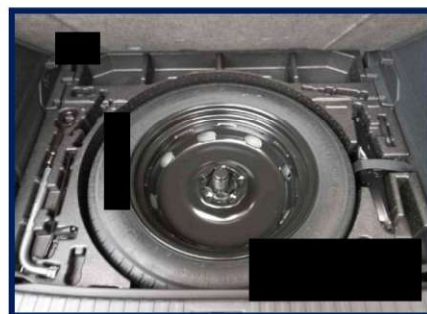
Assoalho Int. Portamalas

| ASSOALHO DO PORTAMALAS / CAÇAMBA.: | SEM AVARIAS APARENTES (ÁREA VISÍVEL) |

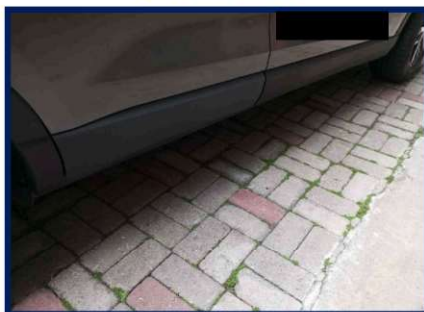
CAIXA DE AR DIR.

| CAIXA DE AR DIREITA.: | SEM AVARIAS APARENTES |
