## SITUAÇÃO GERAL

**APROVADO**

| DATA DE VISTORIA: | 07/04/2025 16:39:44 |
| MODELO: | I/PORSCHE CAYENNE GT CP |

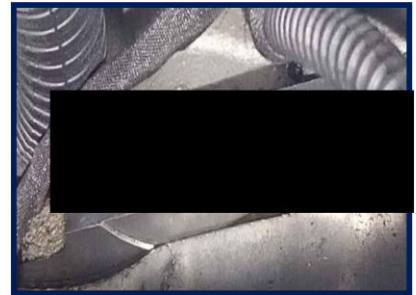
Motor

DENTRO DOS PADRÕES HABITUAIS DO FABRICANTE  
É A MESMA QUE CONSTA NA BIN OU CRLV

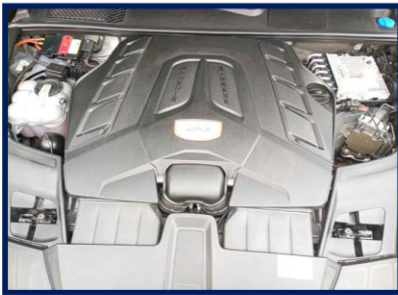
Câmbio

NUMERAÇÃO OBSTRUÍDA (ITEM EXCLUÍDO DO PARECER)  
NÃO POSSUI CADASTRO NA BIN

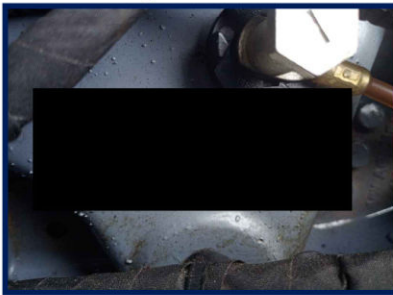
Etiqueta ETA Motor

ETA MOTOR : ETA DENTRO DOS PADRÕES / NUMERAÇÃO COINCIDE COM O CHASSI  
ETA BATENTE DA PORTA : ETA DENTRO DOS PADRÕES / NUMERAÇÃO COINCIDE COM O CHASSI  
ETA ASSOALHO : NÃO OBRIGATÓRIO  
PLAQUETA ANO FABRICAÇÃO : PLAQUETA OK (NACIONAIS E IMPORT. APÓS 1999)

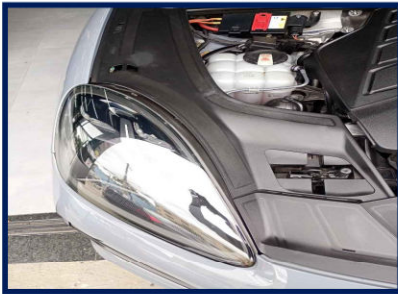
Torre amort diant/direita

| TORRE DO AMORTECEDOR DIANTEI. DIR. : | SEM AVARIAS APARENTES |

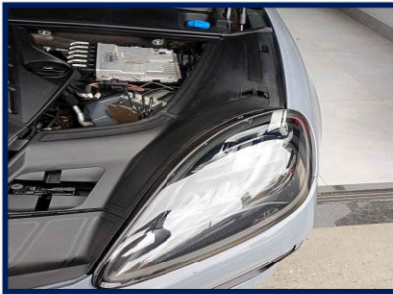
Torre amort diant/esquer

| TORRE DO AMORTECEDOR DIANTEI. ESQ. : | SEM AVARIAS APARENTES |

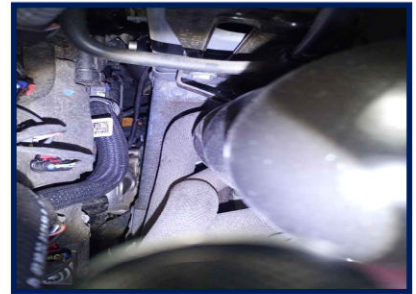
Longarina dianti/direita

| LONGARINA DIANTEI. DIR. : | SEM AVARIAS APARENTES |

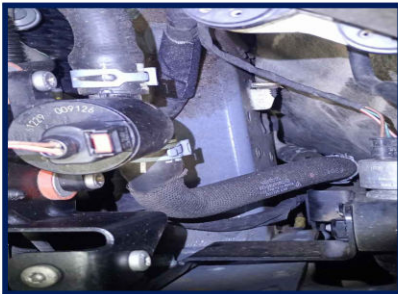
Longarina dianteira/esquerda

| LONGARINA DIANTEI. ESQ. : | SEM AVARIAS APARENTES |

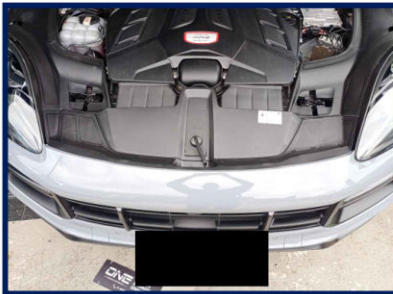
Painel Dianteiro

| PAINEL DIANT. INF./SUP. OU ALMA DO PARACHOQUE: | SEM AVARIAS APARENTES |

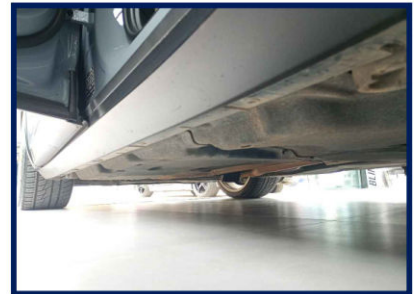
Caixa De Ar Esq

| CAIXA DE AR ESQUERDA . : | SEM AVARIAS APARENTES |

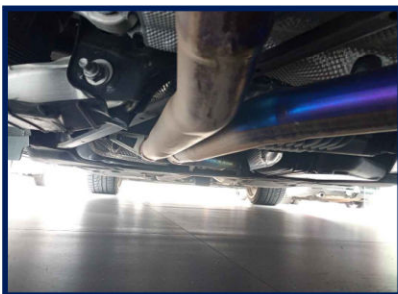
Assoalho Central

| ASSOALHO DO MONOBLOCO (HABITÁCULO, ÁREA VISÍVEL) . : | SEM AVARIAS APARENTES (ÁREA VISÍVEL) |

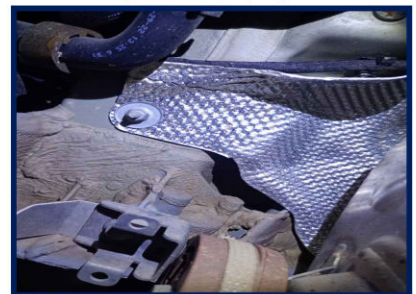
Longarina traseira/esquerda

| LONGARINA TRASEI. ESQ. : | SEM AVARIAS APARENTES |

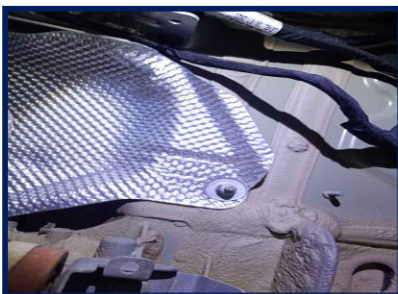
Longarina traseira/direita

| LONGARINA TRASEI. DIR. : | SEM AVARIAS APARENTES |

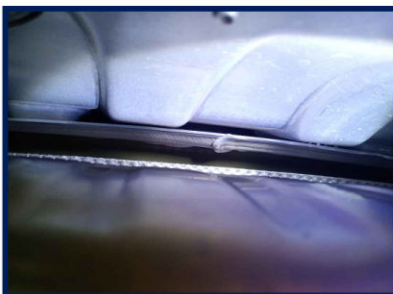
Junção Assoalho/Painel Tras

| PAINEL TRASEIRO . : | SEM AVARIAS APARENTES |

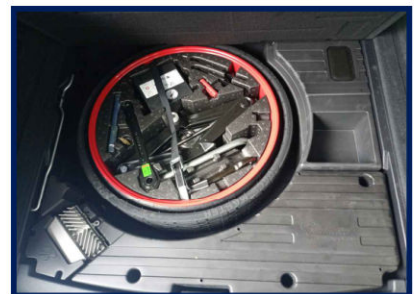
Assoalho Int. Portamalas

| ASSOALHO DO PORTAMALAS / CAÇAMBA . : | SEM AVARIAS APARENTES (ÁREA VISÍVEL) |

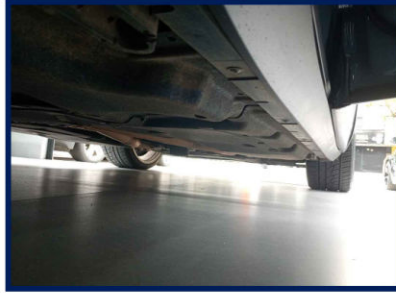
CAIXA DE AR DIR.

| CAIXA DE AR DIREITA . : | SEM AVARIAS APARENTES |
