# CERTIFICADO CERTICAR

Marca / modelo: AUDI / I / AUDI Q5 SB P-HIBRIDO Placa: [REDACTED]

APROVADO

NO. LAUDO: [REDACTED]  
DATA DE VISTORIA: 11/03/2025 13:06:49  
MARCA: AUDI  
MODELO: 1 / AUDI Q5 SB P-HIBRIDO  
COR: AZUL  
ANO FABRICAÇÃO: 2022  
ANO MODELO: 2022  
PLACA: [REDACTED]  
RENAVAM: [REDACTED]  
KM: 25082  
COMBUSTÍVEL: GASOLINA/ELETRICO  
UNIDADE: [REDACTED]  
CLIENTE: [REDACTED]

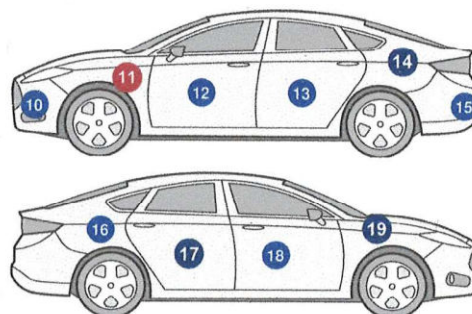
- 1 - COLUNA DIANTEIRA DIREITA:
- 2 - COLUNA CENTRAL DIREITA:
- 3 - COLUNA TRASEIRA DIREITA:
- 4 - CAPÔ DIANTEIRO:
- 5 - TETO:
- 6 - TAMPA TRASEIRA:
- 7 - COLUNA DIANTEIRA ESQUERDA:
- 8 - COLUNA CENTRAL ESQUERDA:
- 9 - COLUNA TRASEIRA ESQUERDA:

PINTURA EM BOAS CONDIÇÕES  
PINTURA EM BOAS CONDIÇÕES  
PINTURA EM BOAS CONDIÇÕES  
PINTURA EM BOAS CONDIÇÕES  
PINTURA EM BOAS CONDIÇÕES  
PINTURA EM BOAS CONDIÇÕES  
PINTURA EM BOAS CONDIÇÕES  
PINTURA EM BOAS CONDIÇÕES  
PINTURA EM BOAS CONDIÇÕES

- 10 - PARA-CHOQUE DIANTEIRO:
- 11 - PARA-LAMA DIANTEIRO ESQUERDO:
- 12 - PORTA DIANTEIRA ESQUERDA:
- 13 - PORTA TRASEIRA ESQUERDA:
- 14 - LATERAL TRASEIRA ESQUERDA:
- 15 - PARA-CHOQUE TRASEIRO:

PINTURA EM BOAS CONDIÇÕES  
PEÇA RETOCADA COM MASSA  
PINTURA EM BOAS CONDIÇÕES  
PINTURA EM BOAS CONDIÇÕES  
PINTURA EM BOAS CONDIÇÕES  
PINTURA EM BOAS CONDIÇÕES

- 16 - LATERAL TRASEIRA DIREITA:
- 17 - PORTA TRASEIRA DIREITA:
- 18 - PORTA DIANTEIRA DIREITA:
- 19 - PARA-LAMA DIANTEIRO DIREITO:

PINTURA EM BOAS CONDIÇÕES  
PINTURA EM BOAS CONDIÇÕES  
PINTURA EM BOAS CONDIÇÕES  
PINTURA EM BOAS CONDIÇÕES

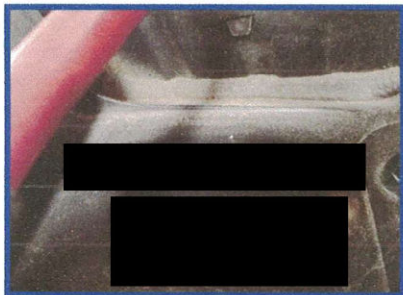
Chassi

NUMERAÇÃO IDENTIFICADORA : DENTRO DOS PADRÕES HABITUAIS DO FABRICANTE  
 CHAPA SUPORTE : REGIÃO ÍNTEGRA

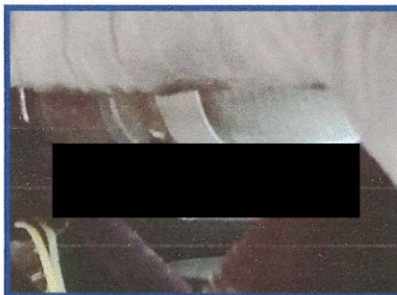
Motor

DENTRO DOS PADRÕES HABITUAIS DO FABRICANTE  
 É A MESMA QUE CONSTA NA BIN OU CRLV

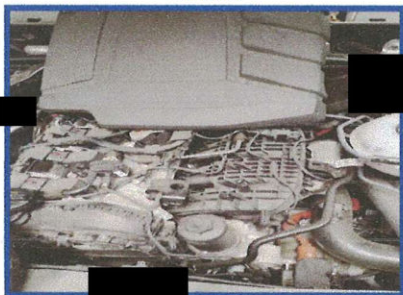
Câmbio

NUMERAÇÃO OBSTRUÍDA (ITEM EXCLUÍDO DO PARECER)  
 NÃO POSSUI CADASTRO NA BIN

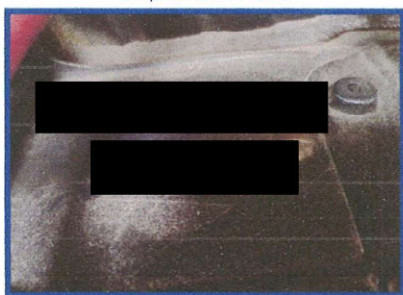
Etiqueta ETA Motor

ETA MOTOR : ETA DENTRO DOS PADRÕES / NUMERAÇÃO COINCIDE COM O CHASSI

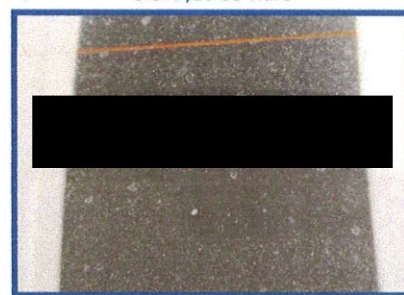
Gravação do vidro

GRAVAÇÃO NÃO ORIGINAL / COINCIDE COM O CHASSI

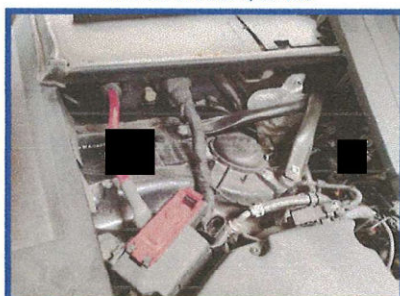
Torre amort diant/direita

SEM AVARIAS APARENTES

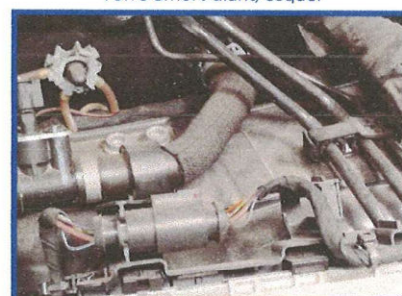
Torre amort diant/esquer

SEM AVARIAS APARENTES

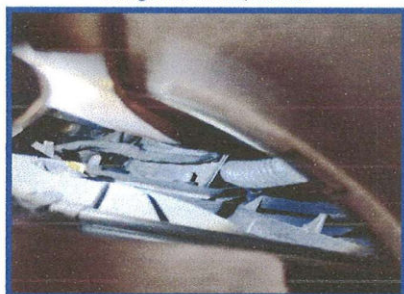
Longarina dianti/direita

SEM AVARIAS APARENTES

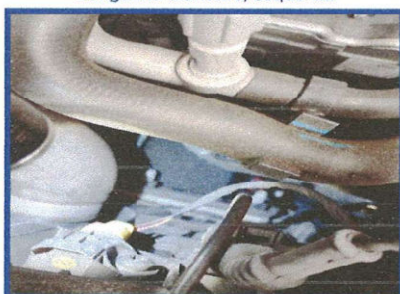
Longarina dianteira/esquerda

SEM AVARIAS APARENTES
