## APRESENTAÇÃO

## DADOS GERAIS DO VEÍCULO

| MARCA: | AUDI |
| MODELO: | I/AUDI Q8 3.0TFSI |

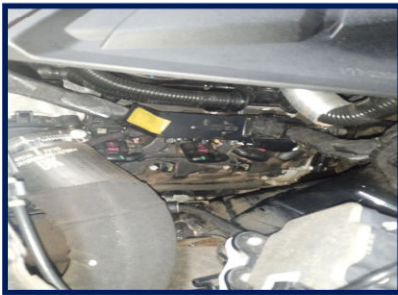
Câmbio

NUMERAÇÃO OBSTRUÍDA (ITEM EXCLUÍDO DO PARECER)  
NÃO POSSUI CADASTRO NA BIN

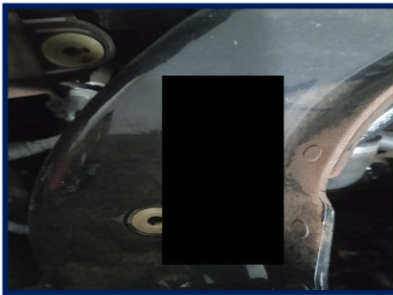
Etiqueta ETA Motor

ETA MOTOR : ETA DENTRO DOS PADRÕES / NUMERAÇÃO COINCIDE COM O CHASSI  
ETA BATENTE DA PORTA : ETA DENTRO DOS PADRÕES / NUMERAÇÃO COINCIDE COM O CHASSI  
ETA ASSOALHO : NÃO OBRIGATÓRIO  
PLAQUETA ANO FABRICAÇÃO : PLAQUETA OK (NACIONAIS E IMPORT. APÓS 1999)

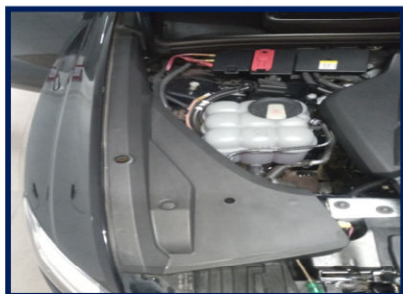
Torre amort diant/direita

| TORRE DO AMORTECEDOR DIANTEI. DIR.: | SEM AVARIAS APARENTES |

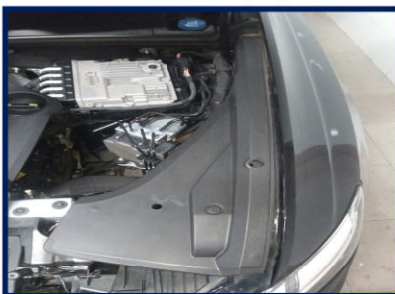
Torre amort diant/esquer

| TORRE DO AMORTECEDOR DIANTEI. ESQ.: | SEM AVARIAS APARENTES |

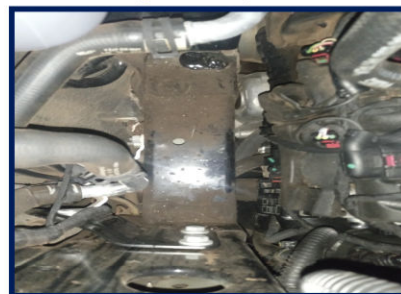
Longarina dianti/direita

| LONGARINA DIANTEI. DIR.: | SEM AVARIAS APARENTES |

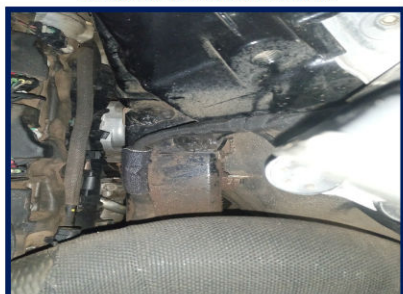
Longarina dianteira/esquerda

| LONGARINA DIANTEI. ESQ.: | SEM AVARIAS APARENTES |

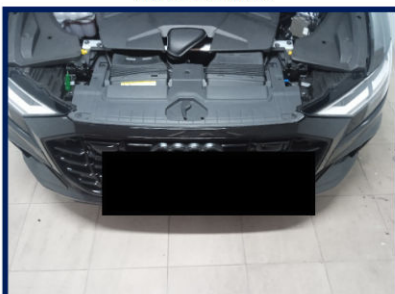
Painel Dianteiro

| PAINEL DIANT. INF./SUP. OU ALMA DO PARACHOQUE: | SEM AVARIAS APARENTES |

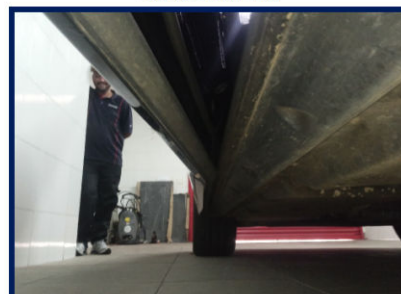
Caixa De Ar Esq

| CAIXA DE AR ESQUERDA.: | SEM AVARIAS APARENTES |

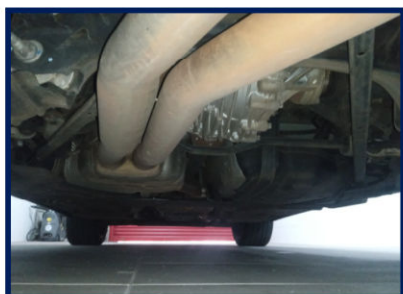
Assoalho Central

| ASSOALHO DO MONOBLOCO (HABITÁCULO, ÁREA VISÍVEL).: | SEM AVARIAS APARENTES (ÁREA VISÍVEL) |

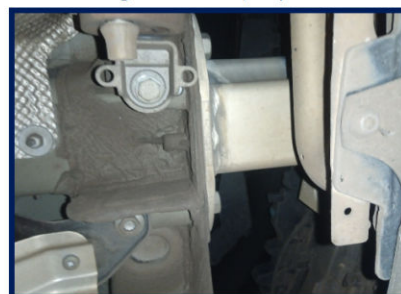
Longarina traseira/esquerda

| LONGARINA TRASEI. ESQ.: | SEM AVARIAS APARENTES |

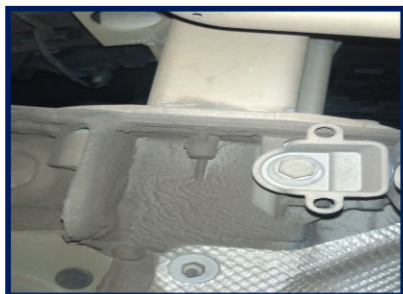
Longarina traseira/direita

| LONGARINA TRASEI. DIR.: | SEM AVARIAS APARENTES |

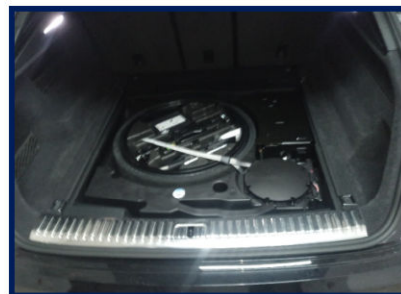
Assoalho Int. Portamalas

| ASSOALHO DO PORTAMALAS / CAÇAMBA.: | SEM AVARIAS APARENTES (ÁREA VISÍVEL) |

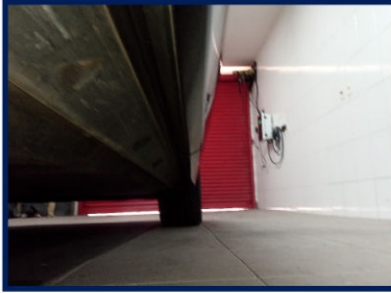
CAIXA DE AR DIR.

| CAIXA DE AR DIREITA.: | SEM AVARIAS APARENTES |
