**DADOS GERAIS:**

| FABRICANTE/MARCA: | FORD | MODELO/VERSÃO: | I/FORD RANGER XLSCD2A22 |
| ANO FAB./MODELO: | 2020/2021 | COR: | CINZA |

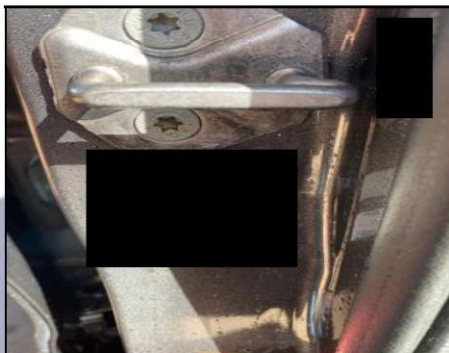
ETIQUETA\_VIS\_COLUNA

510-Original
