## LAUDO DE VISTORIA CAUTELAR

**PORSCHE/BOXSTER**

**2019/ 2020 - Branca - Gasolina**

**APROVADO**

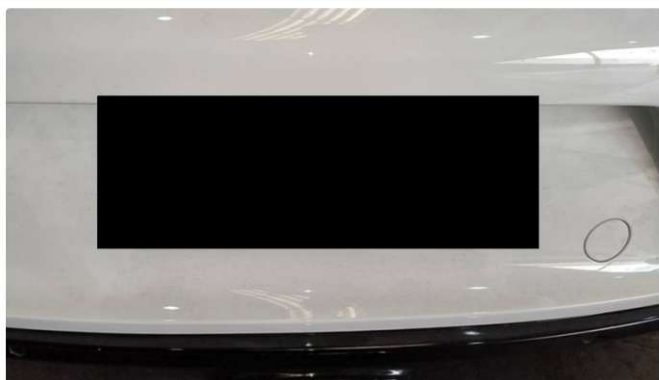
Placas (PIV)

✓ 208 - Sem vestígios de irregularidades.

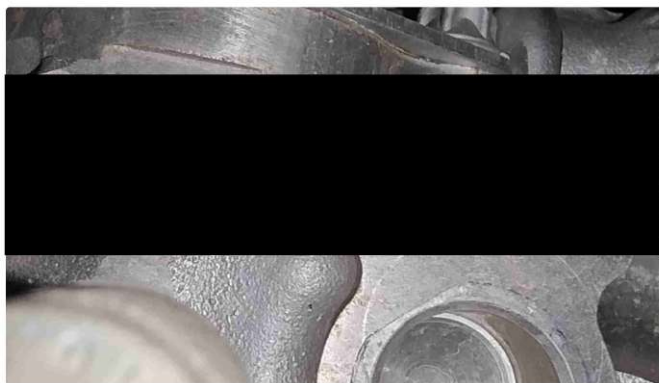
Gravação do Motor

✓ 018 - Gravação identificadora sem vestígios aparentes de adulteração.

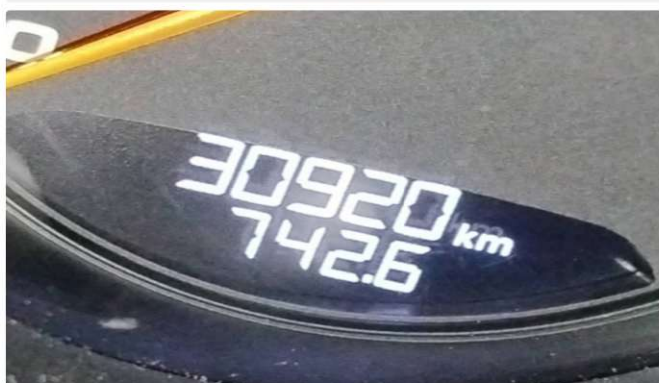
Hodômetro

✓ 249 - Registro fotografado/observado.
