## SITUAÇÃO GERAL

**APROVADO**

## DADOS GERAIS DO VEÍCULO

| MODELO: | BMW 320i |

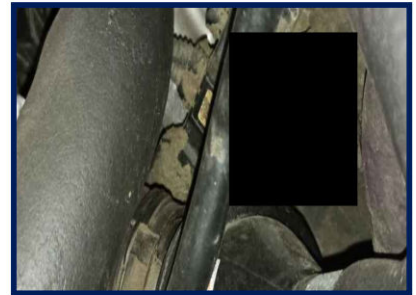
Motor

DENTRO DOS PADRÕES HABITUAIS DO FABRICANTE

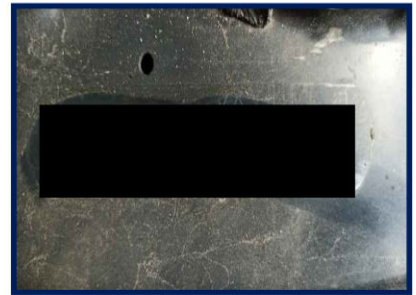
Chassi

DENTRO DOS PADRÕES HABITUAIS DO FABRICANTE

REGIÃO ÍNTEGRA

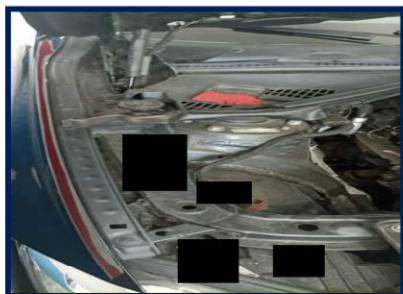
Torre amort diant/direita

SEM AVARIAS APARENTES

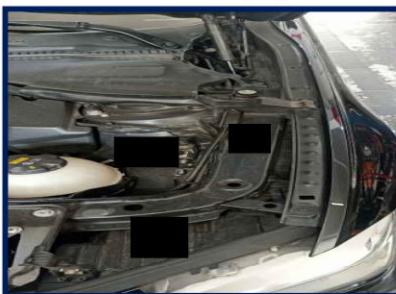
Torre amort diant/esquer

SEM AVARIAS APARENTES

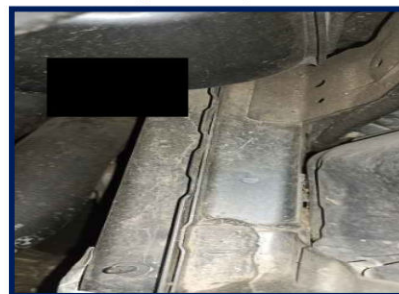
Longarina dianti/direita

SEM AVARIAS APARENTES

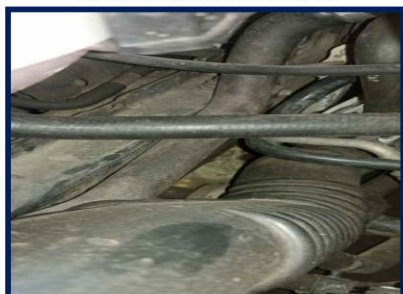
Longarina dianteira/esquerda

SEM AVARIAS APARENTES

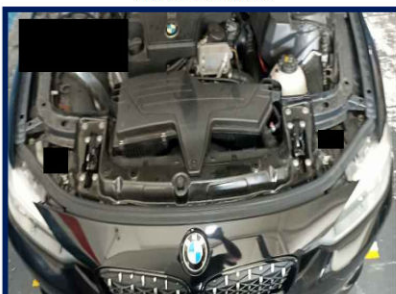
Painel Dianteiro

SEM AVARIAS APARENTES

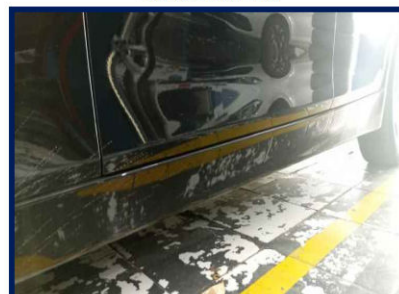
Caixa De Ar Esq

SEM AVARIAS APARENTES

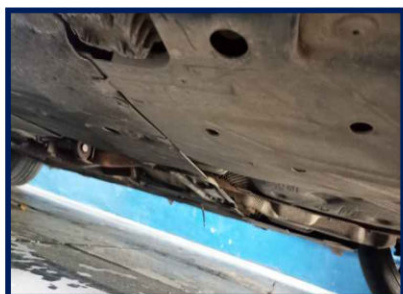
Assoalho Central

ASSOALHO DO MONOBLOCO (HABITÁCULO, ÁREA VISÍVEL) . : SEM AVARIAS APARENTES (ÁREA VISÍVEL)

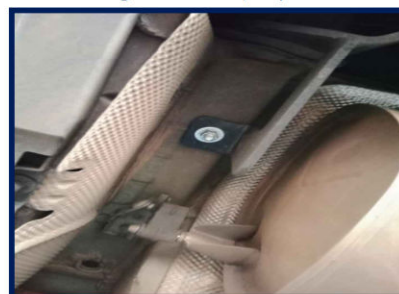
Longarina traseira/esquerda

SEM AVARIAS APARENTES

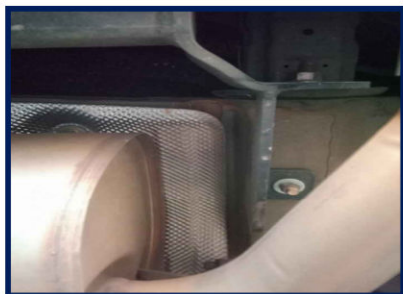
Longarina traseira/direita

SEM AVARIAS APARENTES

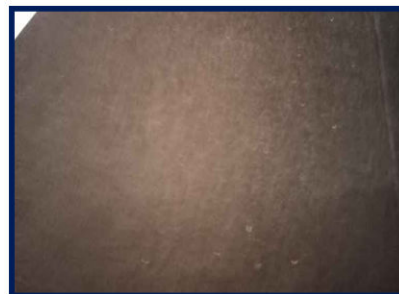
Assoalho Int. Portamalas

ASSOALHO DO PORTAMALAS / CAÇAMBA . : SEM AVARIAS APARENTES (ÁREA VISÍVEL)

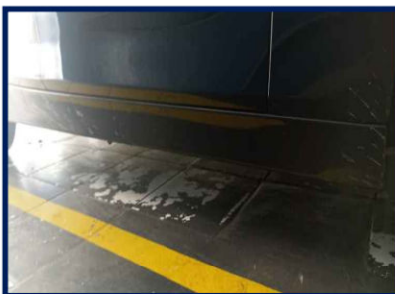
CAIXA DE AR DIR.

SEM AVARIAS APARENTES
