UNIDADE: SUPER OLHO VISTORIAS VILA LEOPOLDINA  
CLIENTE: SPEED CLEAN  
DATA: 27/06/2025 10:11:48

CIDADE: SAO PAULO  
COR: AZUL  
MODELO/VERSÃO: I/M.BENZ AMG GLC43 CO  
Nº DO MOTOR NA BIN:  
Nº DO MOTOR NO CRLV:  
Nº DO MOTOR NO VEÍC:  
KM: 23366  
COMBUSTÍVEL: GASOLINA

FOTOGRAFIAS DA VISTORIA

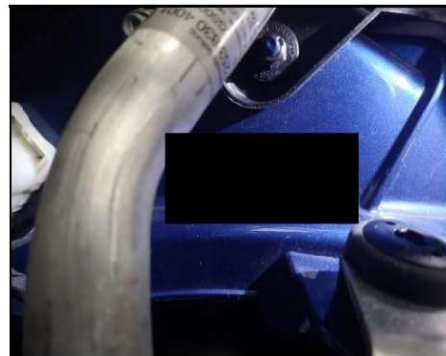
ETIQUETA COMPARTIMENTO DO MOTOR

01-ORIGINAL (OK)

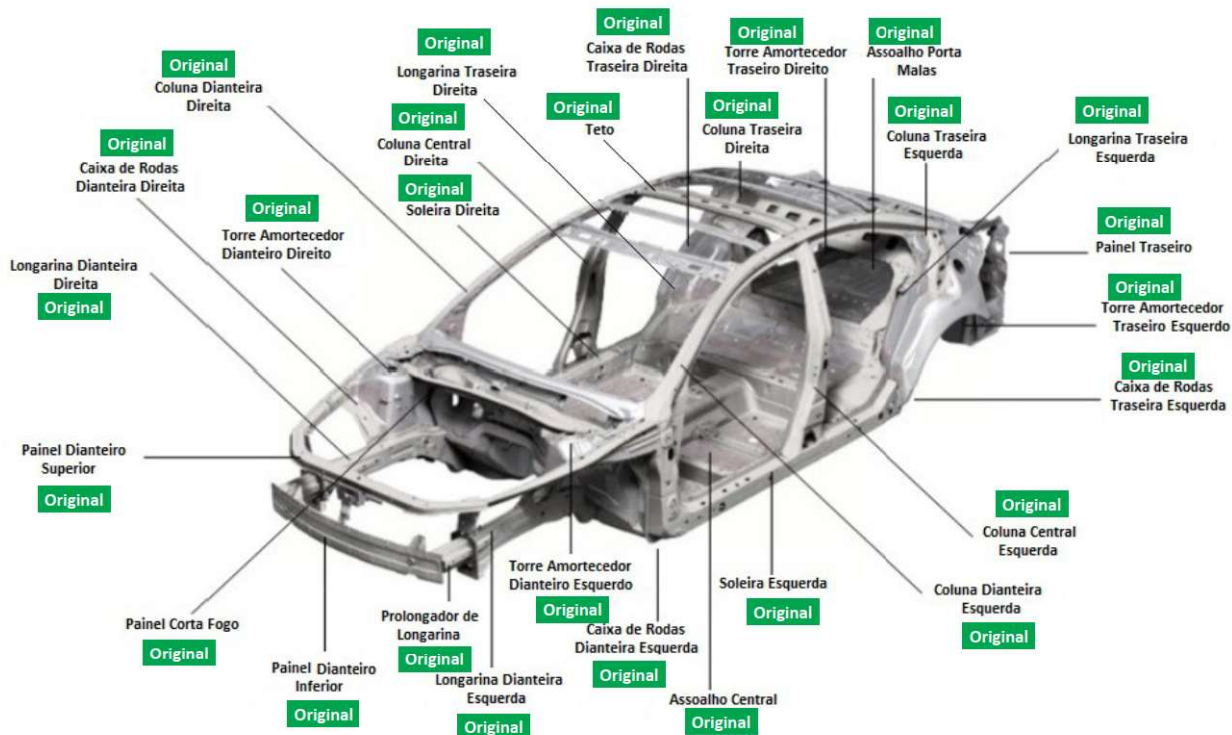
ORIGINALIDADE ESTRUTURAL

01-Não possui vestígio aparente de avaria, corte e/ou reparo significativo nas partes estruturais da carroçaria (OK)
