## SITUAÇÃO GERAL

## DADOS GERAIS DO VEÍCULO

| DATA DE VISTORIA: | 15/05/2025 13:38:56 |
| MODELO: | BMW/X1 S20i ACTIVEFLEX |

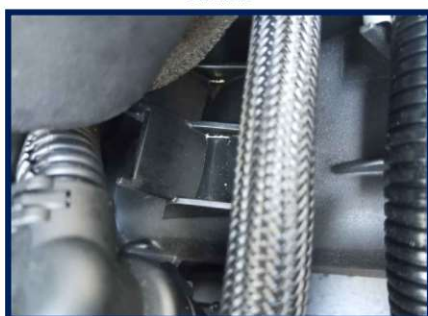
Câmbio

NUMERAÇÃO OBSTRUÍDA (ITEM EXCLUÍDO DO PARECER)

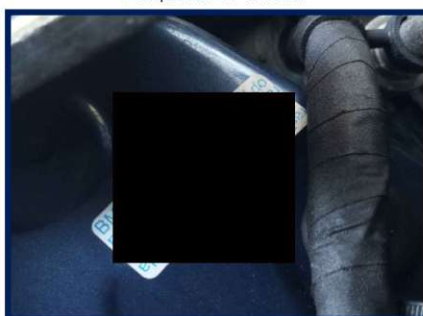
Etiqueta ETA Motor

ETA DENTRO DOS PADRÕES / NUMERAÇÃO COINCIDE COM O CHASSI

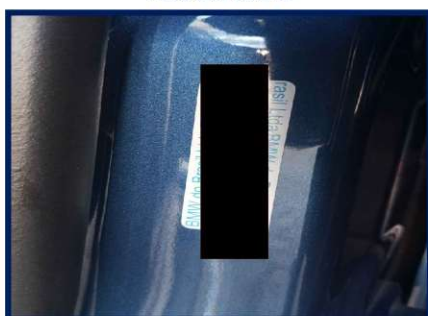
Foto eta coluna

ETA DENTRO DOS PADRÕES / NUMERAÇÃO COINCIDE COM O CHASSI

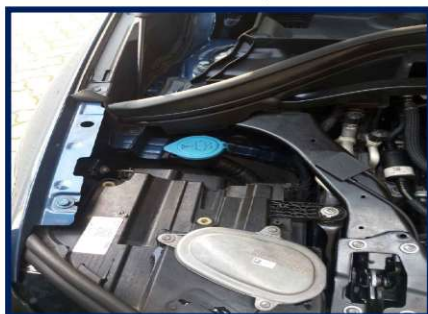
Torre amort diant/direita

| TORRE DO AMORTECEDOR DIANTEI. DIR. : | SEM AVARIAS APARENTES |

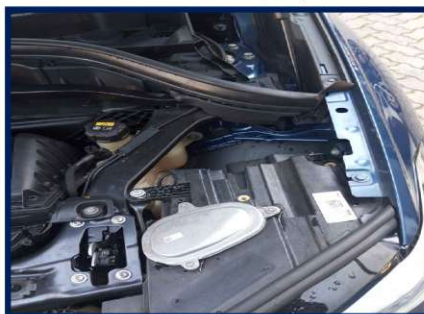
Torre amort diant/esquer

| TORRE DO AMORTECEDOR DIANTEI. ESQ. : | SEM AVARIAS APARENTES |

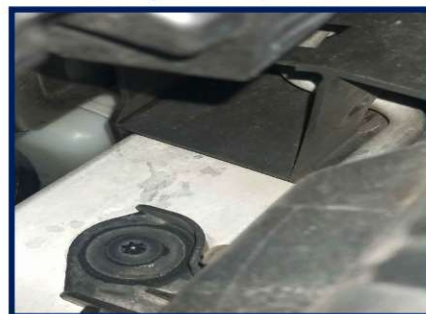
Longarina dianti/direita

| LONGARINA DIANTEI. DIR. : | SEM AVARIAS APARENTES |

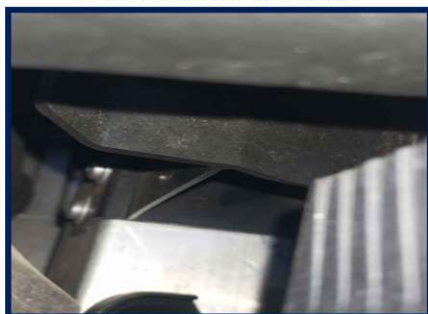
Longarina dianteira/esquerda

| LONGARINA DIANTEI. ESQ. : | SEM AVARIAS APARENTES |

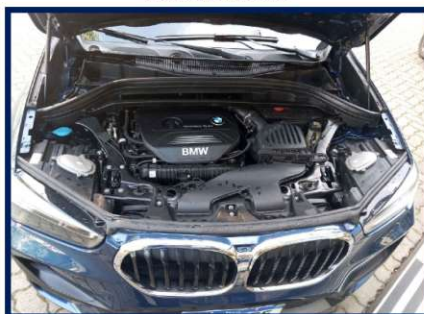
Painel Dianteiro

| PAINEL DIANT. INF./SUP. OU ALMA DO PARACHOQUE: | SEM AVARIAS APARENTES |

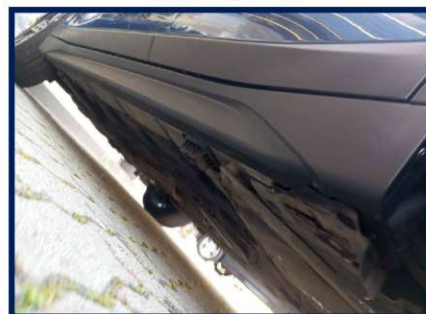
Caixa De Ar Esq

| CAIXA DE AR ESQUERDA. : | SEM AVARIAS APARENTES |

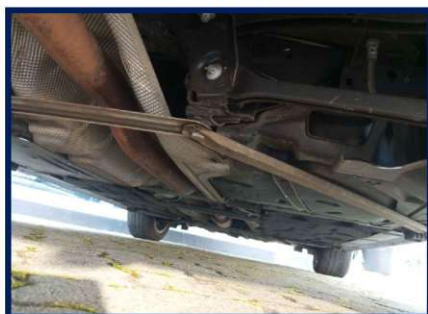
Assoalho Central

| ASSOALHO DO MONOBLOCO (HABITÁCULO, ÁREA VISÍVEL) . : | SEM AVARIAS APARENTES (ÁREA VISÍVEL) |

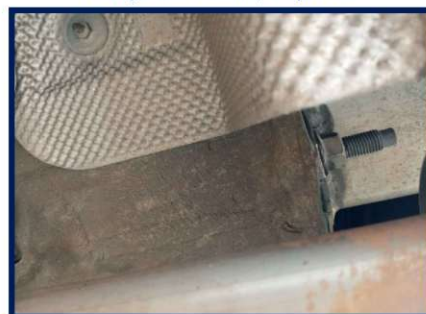
Longarina traseira/esquerda

| LONGARINA TRASEI. ESQ. : | SEM AVARIAS APARENTES |

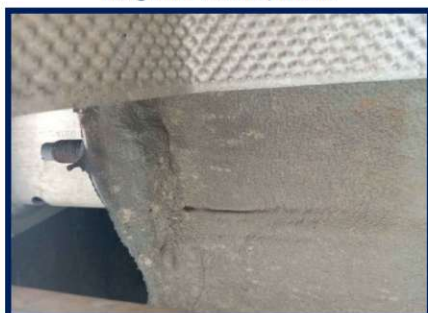
Longarina traseira/direita

| LONGARINA TRASEI. DIR. : | SEM AVARIAS APARENTES |

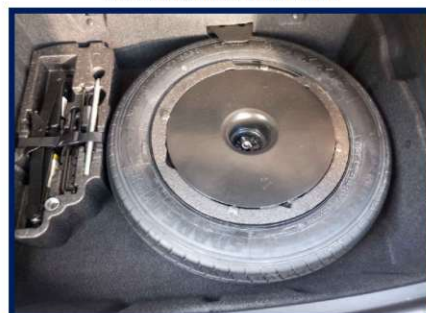
Assoalho Int. Portamalas

| ASSOALHO DO PORTAMALAS / CAÇAMBA . : | SEM AVARIAS APARENTES (ÁREA VISÍVEL) |

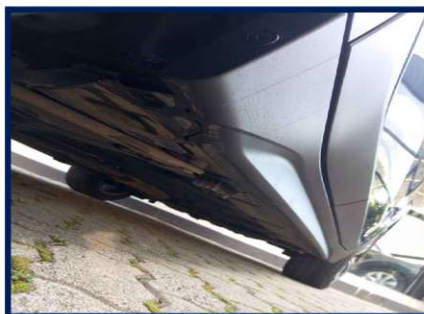
CAIXA DE AR DIR.

| CAIXA DE AR DIREITA. : | SEM AVARIAS APARENTES |
