MODELO DO VEÍCULO: 325I ACTIVE FLEX

**VISTORIA**  
**CERTICAR**

## SITUAÇÃO GERAL

APROVADO

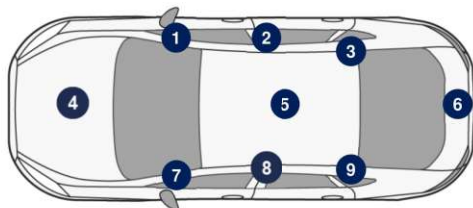
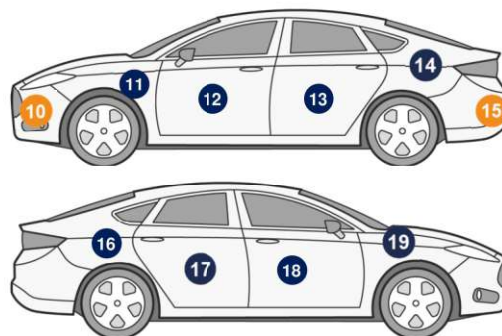
| 10 - PARA-CHOQUE DIANTEIRO: | PEQUENO AMASSADO, RISCADO OU RALADO (ATÉ 5CM) |
| 15 - PARA-CHOQUE TRASEIRO: | PEQUENO AMASSADO, RISCADO OU RALADO (ATÉ 5CM) |

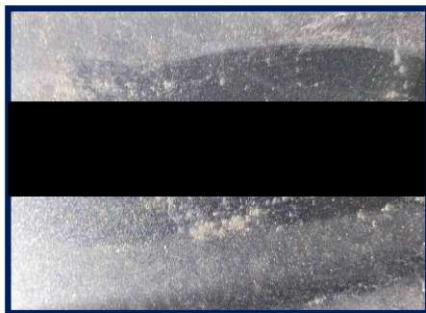
Chassi

**• GRAVAÇÃO DO CHASSI**

NUMERAÇÃO IDENTIFICADORA : DENTRO DOS PADRÕES HABITUAIS DO FABRICANTE  
 CHAPA SUPORTE : REGIÃO ÍNTEGRA

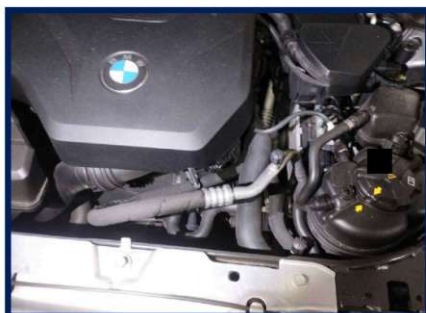
Câmbio

**• NUMERAÇÃO DO CÂMBIO**

NUMERAÇÃO OBSTRUÍDA (ITEM EXCLUÍDO DO PARECER)  
 NÃO POSSUI CADASTRO NA BIN

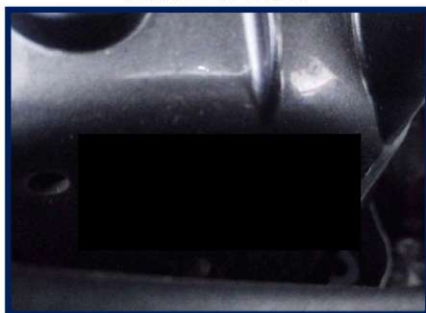
Etiqueta ETA Motor

ETA MOTOR : ETA DENTRO DOS PADRÕES / NUMERAÇÃO COINCIDE COM O CHASSI

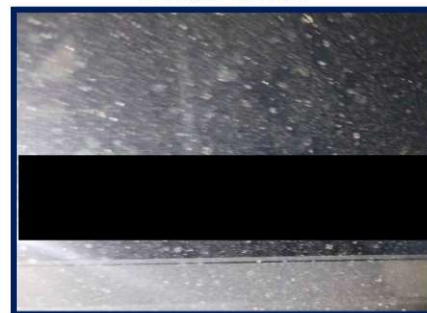
Gravação do vidro

### • CONDIÇÃO DO CHASSI NOS VIDROS.

GRAVAÇÃO NÃO ORIGINAL / COINCIDE COM O CHASSI

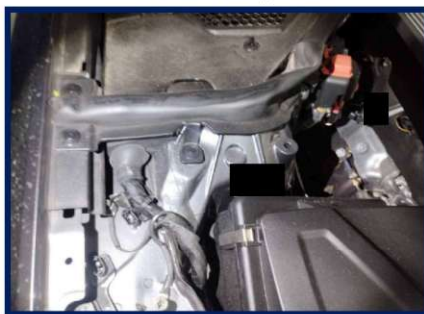
Torre amort diant/direita

TORRE DO AMORTECEDOR DIANTEI. DIR. :

SEM AVARIAS APARENTES

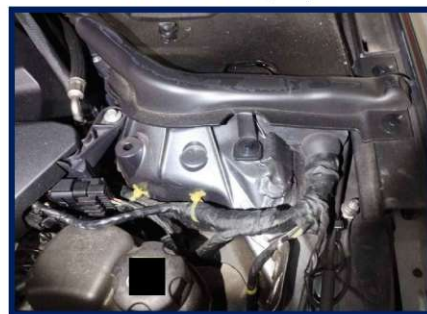
Torre amort diant/esquer

TORRE DO AMORTECEDOR DIANTEI. ESQ. :

SEM AVARIAS APARENTES

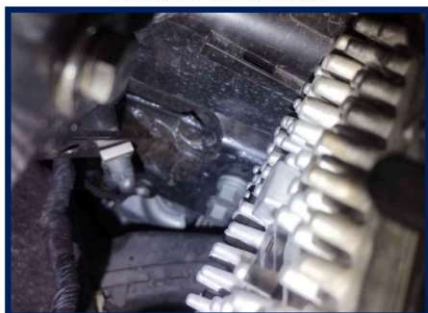
Longarina dianti/direita

LONGARINA DIANTEI. DIR. :

SEM AVARIAS APARENTES

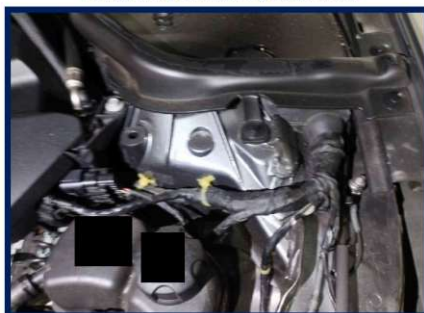
Longarina dianteira/esquerda

LONGARINA DIANTEI. ESQ. :

SEM AVARIAS APARENTES

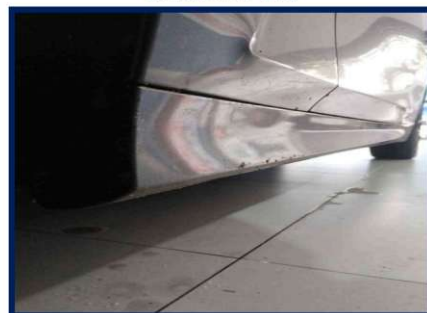
Caixa De Ar Esq

CAIXA DE AR ESQUERDA . :

SEM AVARIAS APARENTES

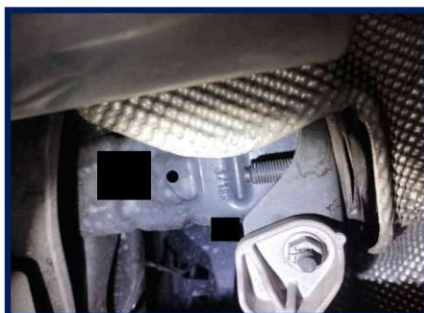
Longarina traseira/esquerda

LONGARINA TRASEI. ESQ. :

SEM AVARIAS APARENTES

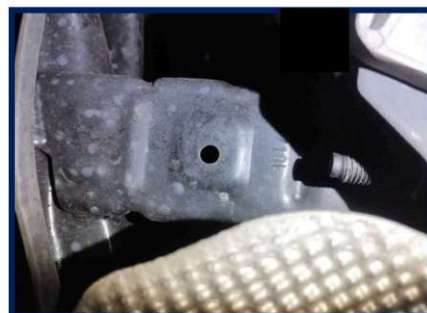
Longarina traseira/direita

LONGARINA TRASEI. DIR. :

SEM AVARIAS APARENTES

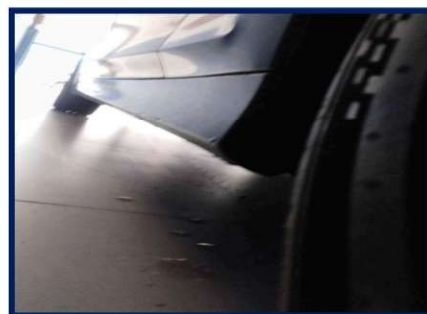
CAIXA DE AR DIR.

CAIXA DE AR DIREITA . :

SEM AVARIAS APARENTES
