**LAUDO DE VISTORIA CAUTELAR**

Marca, Modelo e Ano fabricação/Modelo  
**GM/CHEV/SPIN 18L AT PREMIER**  
**2023/ 2024 - Prata - Alcool / Gasolina**

Solicitante  
**P3 AUTOS**

**APROVADO**

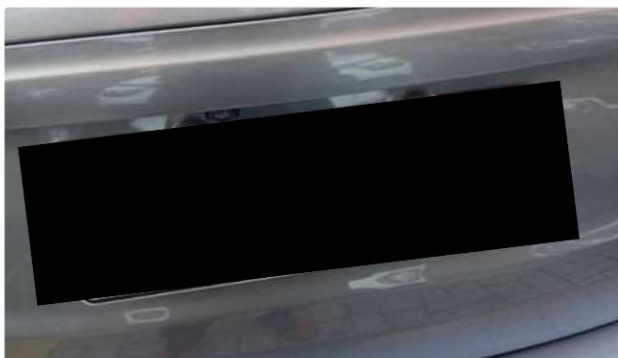
Placas (PIV)

✓ 208 - Sem vestígios de irregularidades.

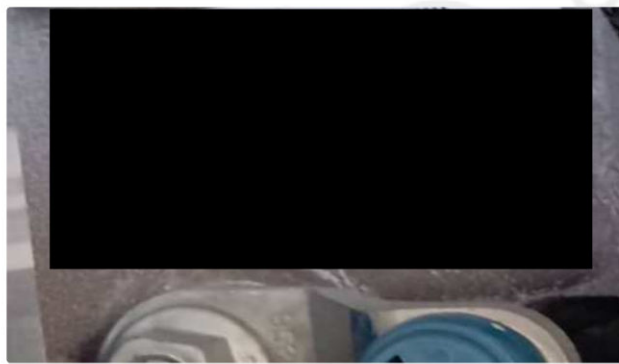
Gravação do Câmbio

✓ 018 - Gravação identificadora sem vestígios aparentes de adulteração.

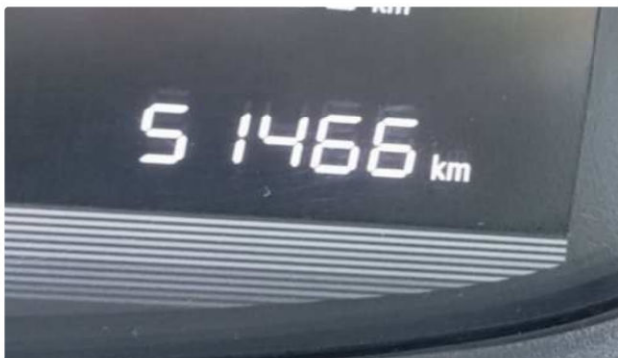
Hodômetro

✓ 249 - Registro fotografado/observado.

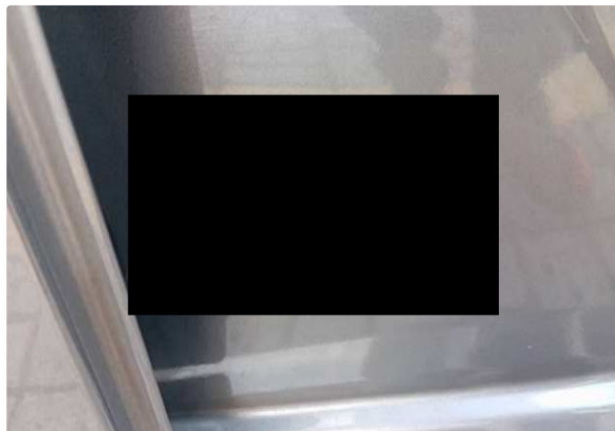
Eta/VIS do batente da porta

✓ 8 - Eta original

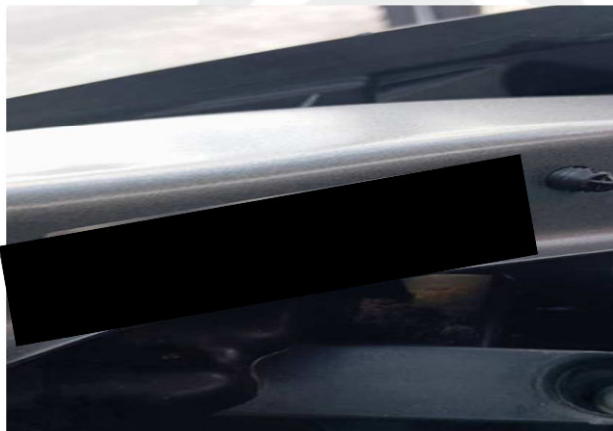
Eta/VIS do compartimento do motor

✓ 8 - Eta original
