DATA REALIZAÇÃO: 05/05/2025 09:16 - DATA IMPRESSÃO: 03/06/2025 14:15

Nº LAUDO:   
 Nº CHASSI:   
 Nº MOTOR:   
 PLACA:   
 MARCA: M.BENZ   
 MODELO: GLB200 PROG

QUILOMETRAGEM: 86952 KM   
 COR: PRETA   
 COMBUSTIVEL: GASOLINA   
 ANO FABRICAÇÃO: 2021   
 ANO MODELO: 2022   
 SITUAÇÃO CHASSI: CIRCULACAO

**CONFORME**

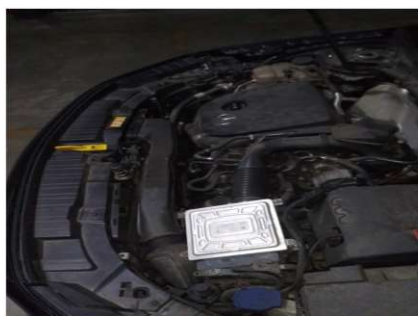
| | PAINEL DIANTEIRO | OK |

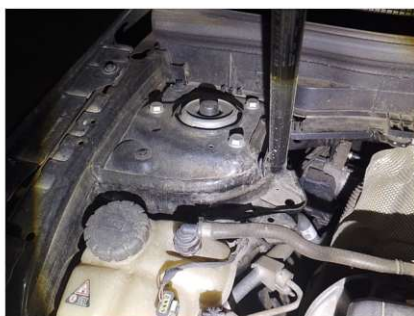
| | TORRE DO AMORTECEDOR DIREITA | OK |

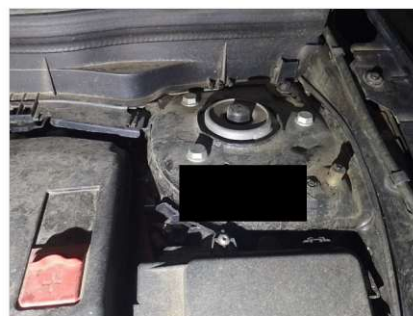
| | TORRE DO AMORTECEDOR ESQUERDA | OK |

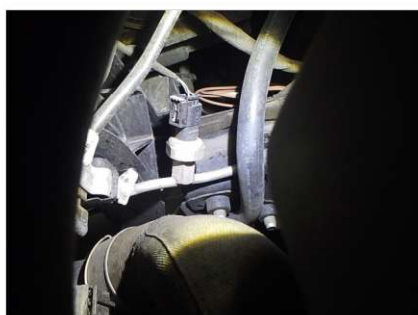
| | LONGARINA DIREITA | OK |

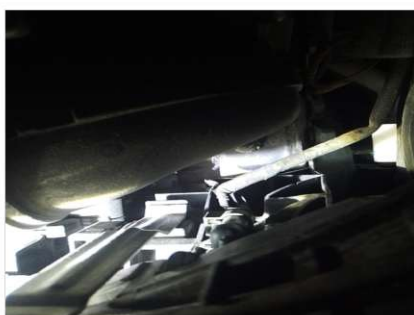
| | LONGARINA ESQUERDA | OK |

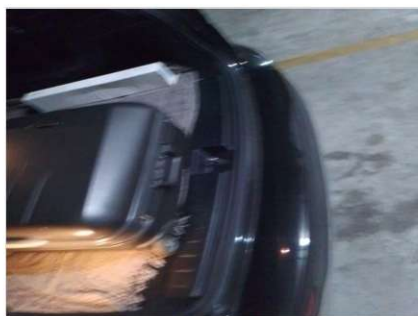
| | PAINEL TRASEIRO | OK |

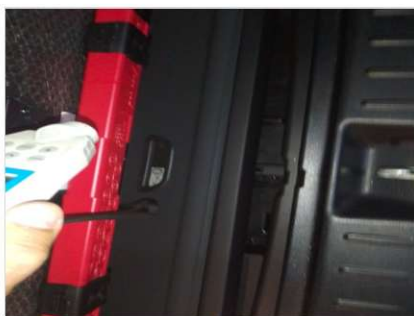
| | CAIXADO ESTEPE | OK |

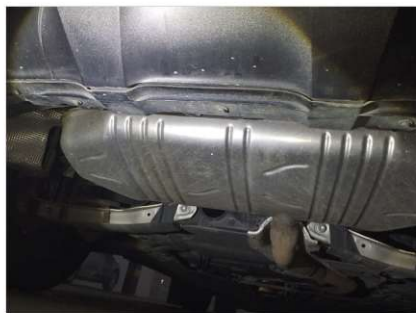
ASSOALHO DO PORTA-MALAS

| | ASSOALHO DO PORTAMALAS | OK |

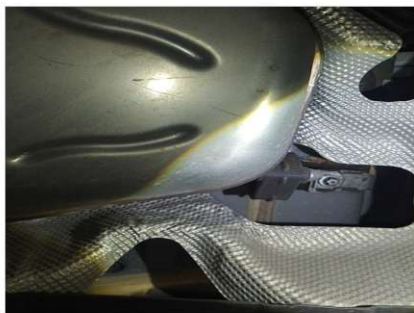
| | LONGARINA TRASEIRA ESQUERDA | OK |

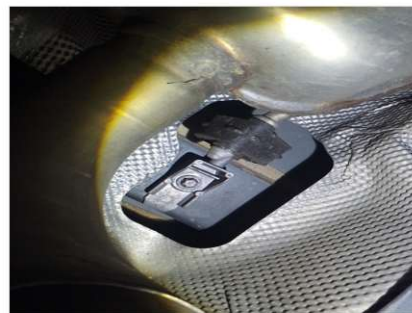
| | LONGARINA TRASEIRA DIREITA | OK |
