**DADOS COMPLETOS:**

UNIDADE: SUPER OLHO VISTÓRIAS VILA LEOPOLDINA  
CLIENTE: SPEED CLEAN  
DATA: 29/07/2025 11:59:48

PLACA:   
ANO FAB./MODELO: 2022/2022  
Nº DO CHASSI NA BIN:   
Nº DO CHASSI NO CRLV:   
Nº DO CHASSI NO VEÍC:   
Nº DO CÂMBIO NA BIN:   
Nº DO CÂMBIO NO VEÍC:

CIDADE: SAO PAULO  
COR: CINZA  
MODELO/VERSÃO: I/AUDI  
Nº DO MOTOR NA BIN:   
Nº DO MOTOR NO CRLV:   
Nº DO MOTOR NO VEÍC:   
KM: 18167  
COMBUSTÍVEL: GASOLINA/ELETRICO

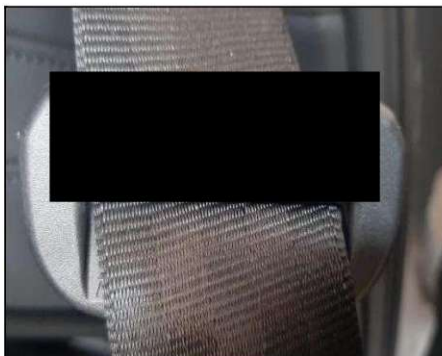
CINTO DE SEGURANÇA

01-compatível com o ano do veículo

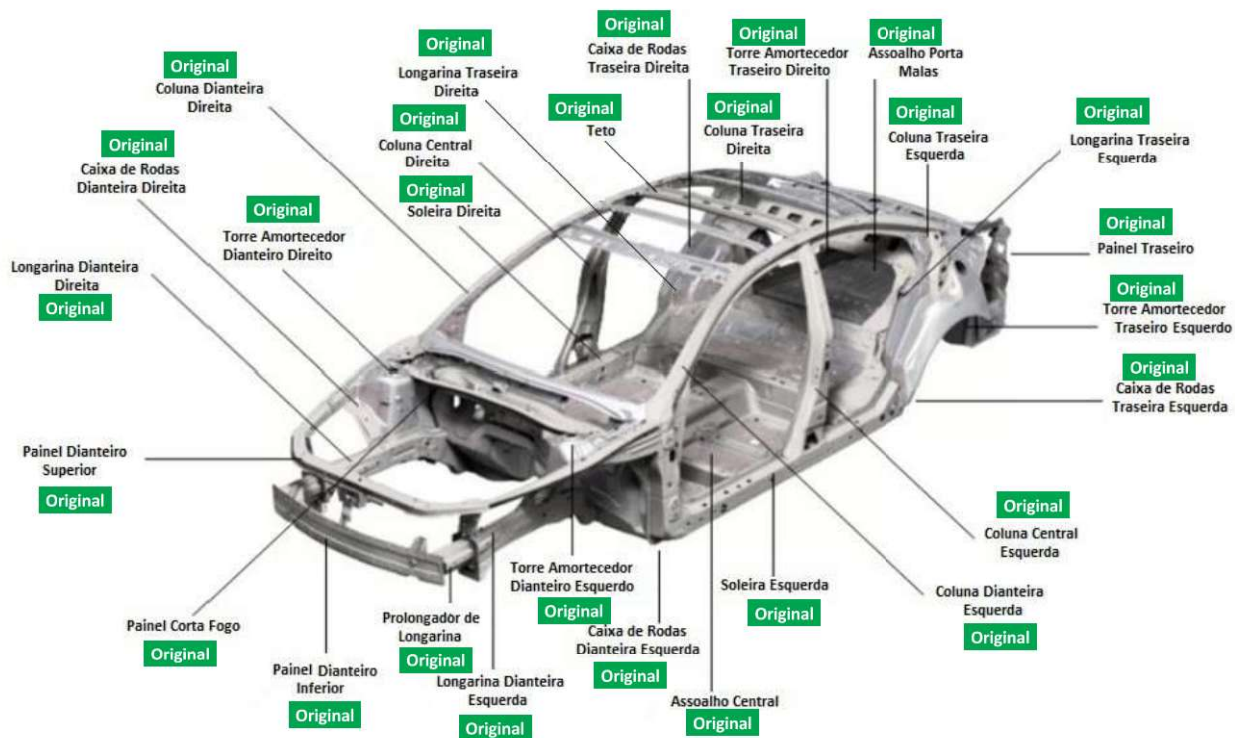
ORIGINALIDADE ESTRUTURAL

01-Não possui vestígio aparente de avaria, corte e/ou reparo significativo nas partes estruturais da carroçaria (OK)
