## DADOS GERAIS DO VEÍCULO

| DATA DE VISTORIA: | 01/08/2025 09:30:17 |
| MODELO: | BMW/X1 S20i ACTIVEFLEX |

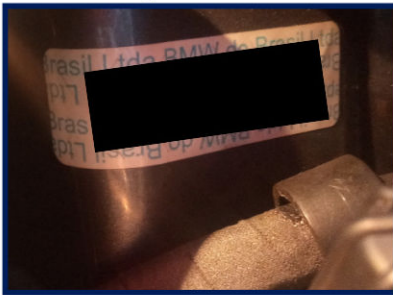
Etiqueta ETA Motor

ETA DENTRO DOS PADRÕES / NUMERAÇÃO COINCIDE COM O CHASSI

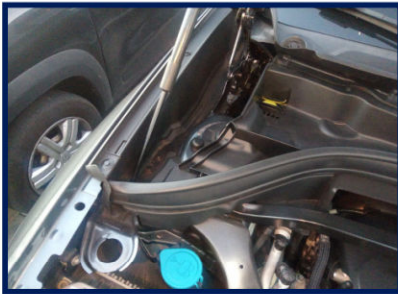
Torre amort diant/direita

| TORRE DO AMORTECEDOR DIANTEI. DIR. : | SEM AVARIAS APARENTES |

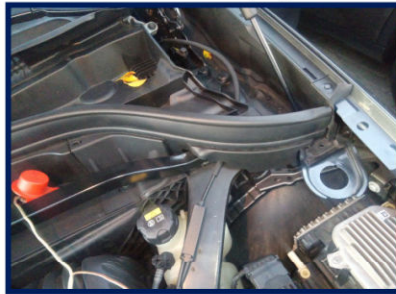
Torre amort diant/esquer

| TORRE DO AMORTECEDOR DIANTEI. ESQ. : | SEM AVARIAS APARENTES |

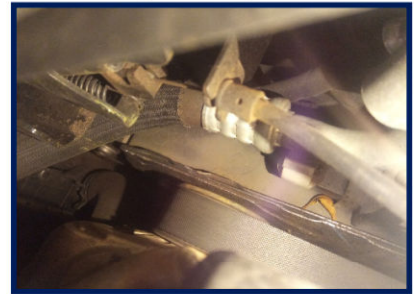
Longarina dianti/direita

| LONGARINA DIANTEI. DIR. : | SEM AVARIAS APARENTES |

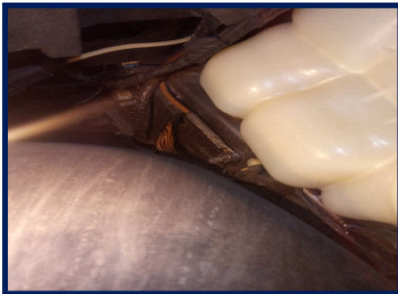
Longarina dianteira/esquerda

| LONGARINA DIANTEI. ESQ. : | SEM AVARIAS APARENTES |

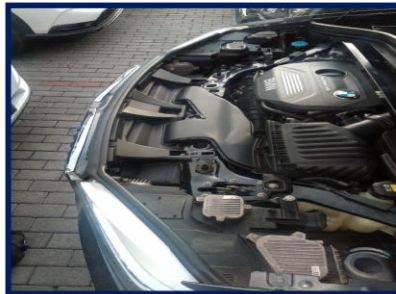
Painel Dianteiro

| PAINEL DIANT. INF./SUP. OU ALMA DO PARACHOQUE: | SEM AVARIAS APARENTES |

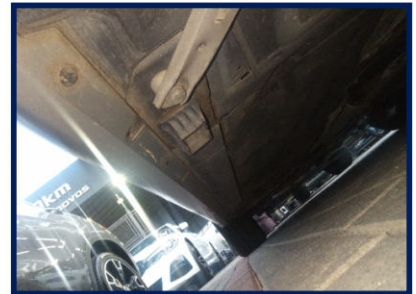
Caixa De Ar Esq

| CAIXA DE AR ESQUERDA . : | SEM AVARIAS APARENTES |

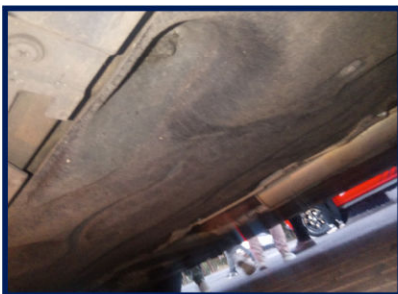
Assoalho Central

| ASSOALHO DO MONOBLOCO (HABITÁCULO, ÁREA VISÍVEL) . : | SEM AVARIAS APARENTES (ÁREA VISÍVEL) |

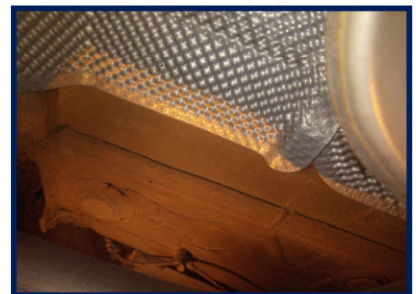
Longarina traseira/esquerda

| LONGARINA TRASEI. ESQ. : | SEM AVARIAS APARENTES |

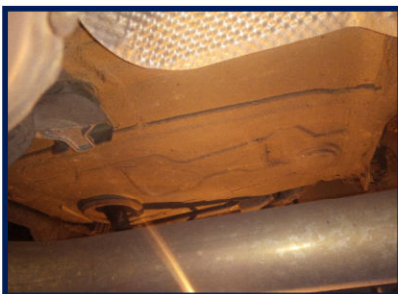
Longarina traseira/direita

| LONGARINA TRASEI. DIR. : | SEM AVARIAS APARENTES |

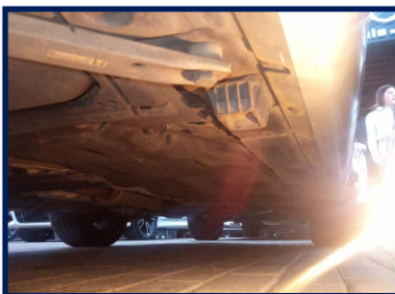
CAIXA DE AR DIR.

| CAIXA DE AR DIREITA . : | SEM AVARIAS APARENTES |
