## SITUAÇÃO GERAL

APROVADO

## DADOS GERAIS DO VEÍCULO

| MODELO: | BMW/X4 XDRIVE30I |

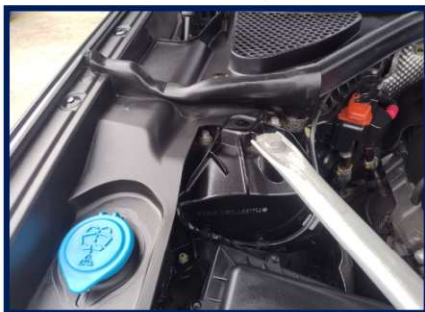
Torre amort diant/direita

| TORRE DO AMORTECEDOR DIANTEI. DIR. : | SEM AVARIAS APARENTES |

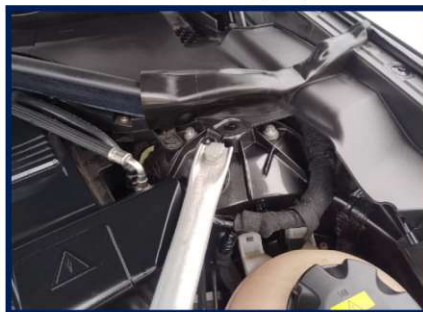
Torre amort diant/esquer

| TORRE DO AMORTECEDOR DIANTEI. ESQ. : | SEM AVARIAS APARENTES |

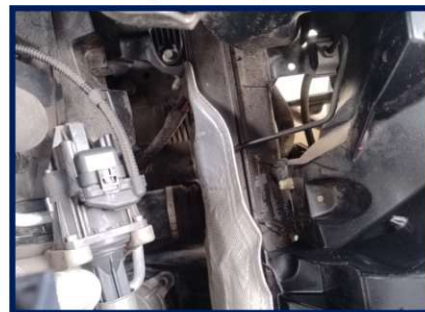
Longarina dianti/direita

| LONGARINA DIANTEI. DIR. : | SEM AVARIAS APARENTES |

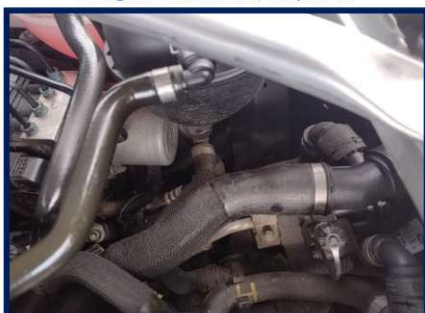
Longarina dianteira/esquerda

| LONGARINA DIANTEI. ESQ. : | SEM AVARIAS APARENTES |

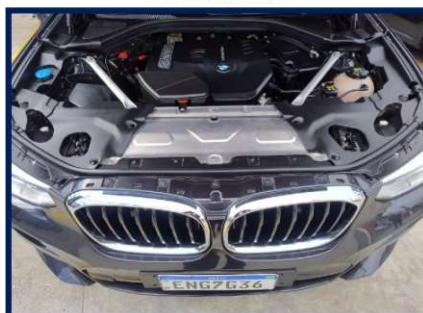
Painel Dianteiro

| PAINEL DIANT. INF./SUP. OU ALMA DO PARACHOQUE: | SEM AVARIAS APARENTES |

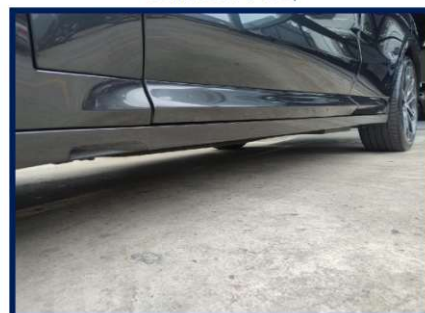
Caixa De Ar Esq

| CAIXA DE AR ESQUERDA. : | SEM AVARIAS APARENTES |

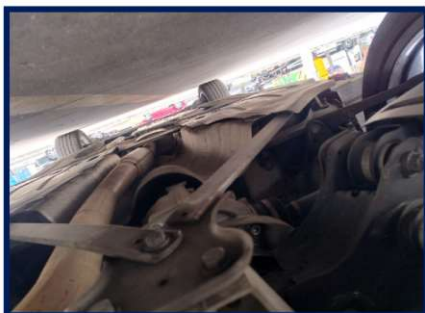
Assoalho Central

| ASSOALHO DO MONOBLOCO (HABITÁCULO, ÁREA VISÍVEL) . : | SEM AVARIAS APARENTES (ÁREA VISÍVEL) |

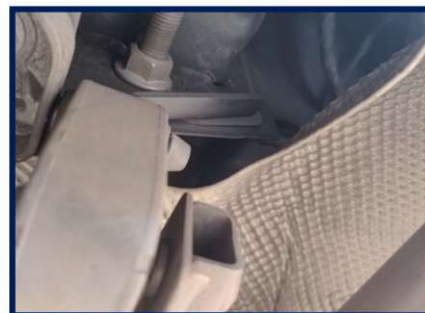
Longarina traseira/esquerda

| LONGARINA TRASEI. ESQ. : | SEM AVARIAS APARENTES |

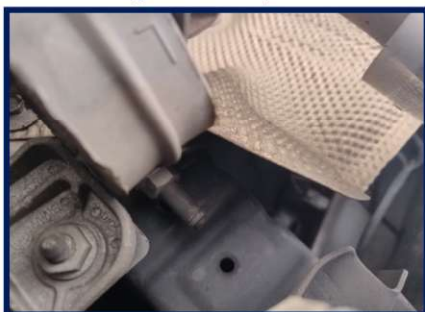
Longarina traseira/direita

| LONGARINA TRASEI. DIR. : | SEM AVARIAS APARENTES |

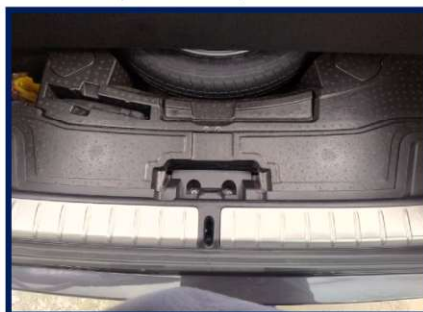
Junção Assoalho/Painel Tras

| PAINEL TRASEIRO. : | SEM AVARIAS APARENTES |

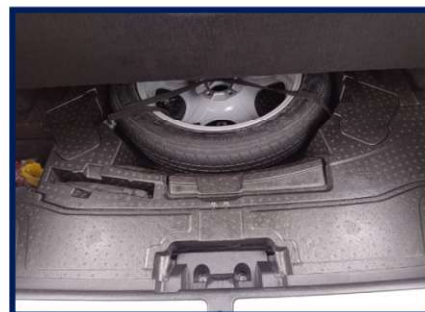
Assoalho Int. Portamalas

| ASSOALHO DO PORTAMALAS / CAÇAMBA. : | SEM AVARIAS APARENTES (ÁREA VISÍVEL) |

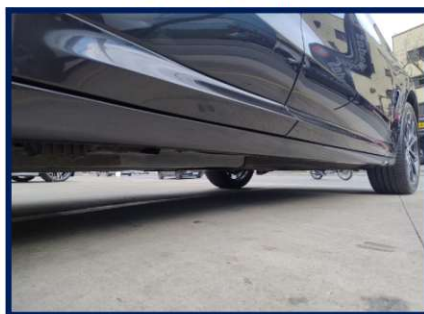
CAIXA DE AR DIR.

| CAIXA DE AR DIREITA. : | SEM AVARIAS APARENTES |
