**APROVADO**

## DADOS GERAIS DO VEÍCULO

| DATA DE VISTORIA: | 01/07/2025 11:50:14 |
| MODELO: | I/VOLVO XC40 T5 R-DESIGN |

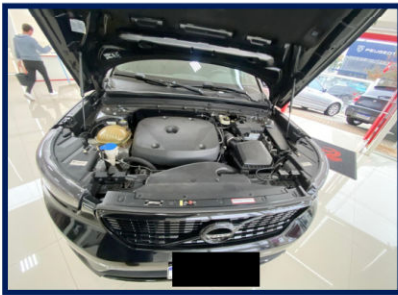
Câmbio

OBSTRUÍDO

NUMERAÇÃO OBSTRUÍDA (ITEM EXCLUÍDO DO PARECER)

NÃO POSSUI CADASTRO NA BIN

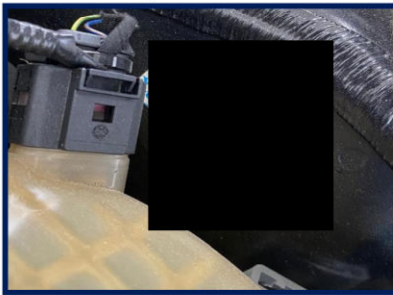
Etiqueta ETA Motor

ETA DENTRO DOS PADRÕES / NUMERAÇÃO COINCIDE COM O CHASSI

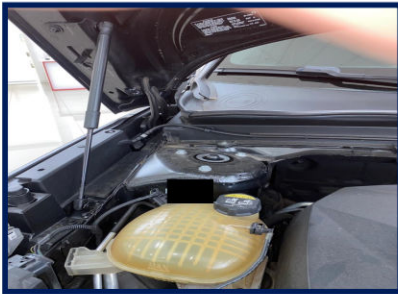
Torre amort diant/direita

| TORRE DO AMORTECEDOR DIANTEI. DIR. : | SEM AVARIAS APARENTES |

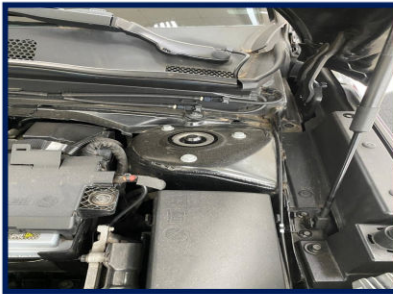
Torre amort diant/esquer

| TORRE DO AMORTECEDOR DIANTEI. ESQ. : | SEM AVARIAS APARENTES |

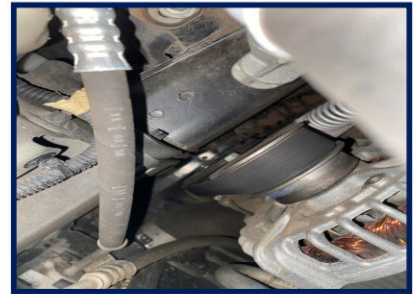
Longarina dianti/direita

| LONGARINA DIANTEI. DIR. : | SEM AVARIAS APARENTES |

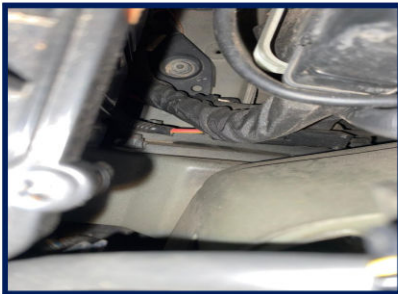
Longarina dianteira/esquerda

| LONGARINA DIANTEI. ESQ. : | SEM AVARIAS APARENTES |

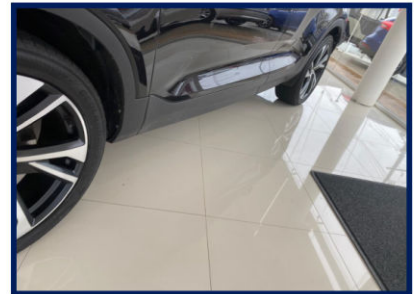
Caixa De Ar Esq

| CAIXA DE AR ESQUERDA . : | SEM AVARIAS APARENTES |

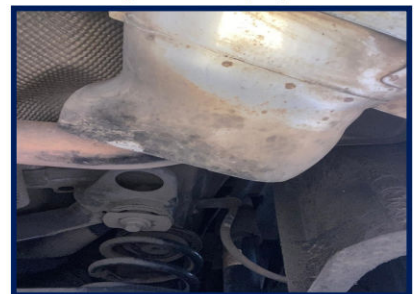
Longarina traseira/esquerda

| LONGARINA TRASEI. ESQ. : | SEM AVARIAS APARENTES |

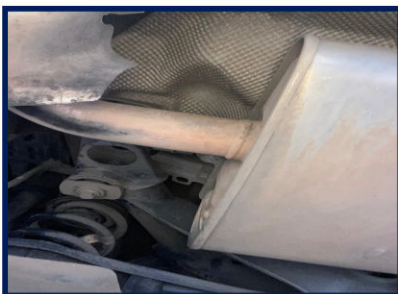
Longarina traseira/direita

| LONGARINA TRASEI. DIR. : | SEM AVARIAS APARENTES |

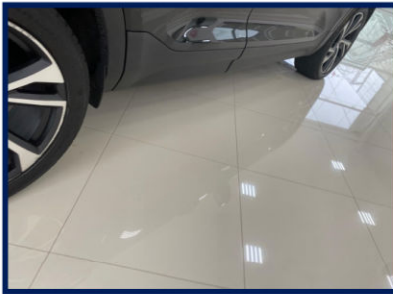
CAIXA DE AR DIR.

| CAIXA DE AR DIREITA . : | SEM AVARIAS APARENTES |
