## SITUAÇÃO GERAL

APROVADO

## DADOS GERAIS DO VEÍCULO

| MODELO: | ASX 2.0 CVT |

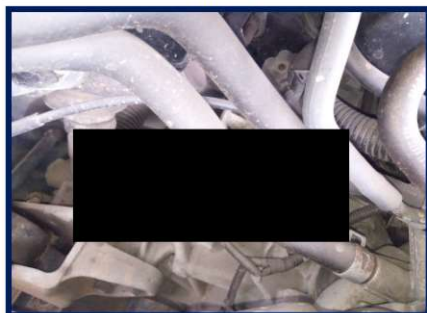
Câmbio

NUMERAÇÃO OBSTRUÍDA (ITEM EXCLUÍDO DO PARECER)

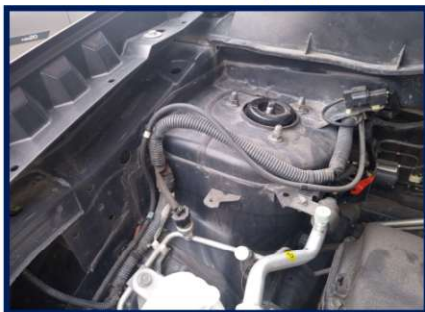
Torre amort diant/direita

SEM AVARIAS APARENTES

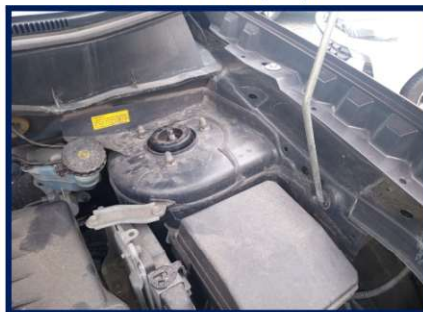
Torre amort diant/esquer

SEM AVARIAS APARENTES

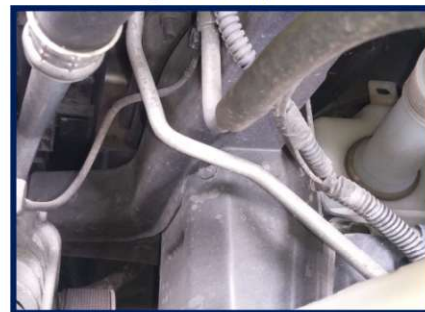
Longarina dianti/direita

SEM AVARIAS APARENTES

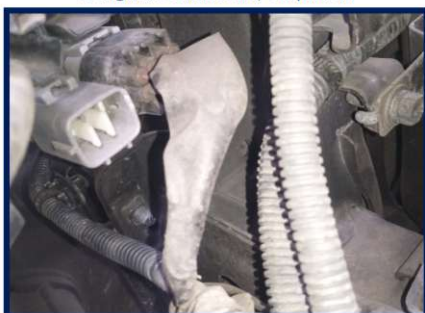
Longarina dianteira/esquerda

SEM AVARIAS APARENTES

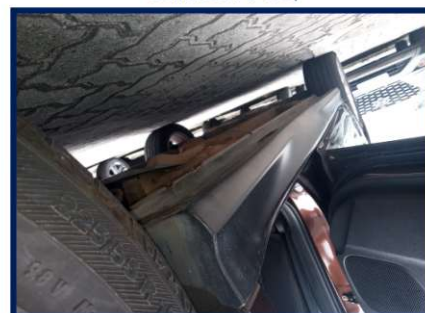
Caixa De Ar Esq

SEM AVARIAS APARENTES

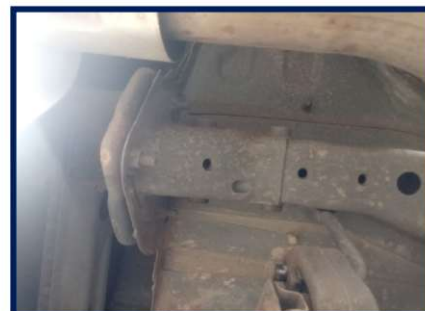
Longarina traseira/esquerda

SEM AVARIAS APARENTES

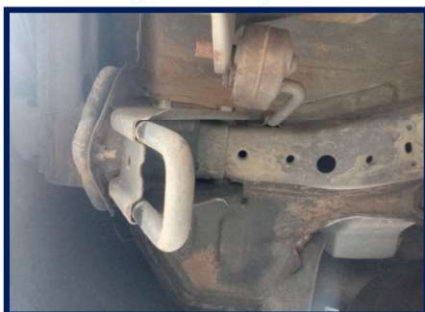
Longarina traseira/direita

SEM AVARIAS APARENTES

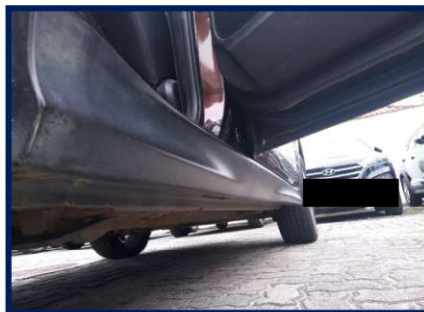
CAIXA DE AR DIR.

SEM AVARIAS APARENTES
