## SITUAÇÃO GERAL

APROVADO

| MARCA: | BMW |
| MODELO: | 330i |

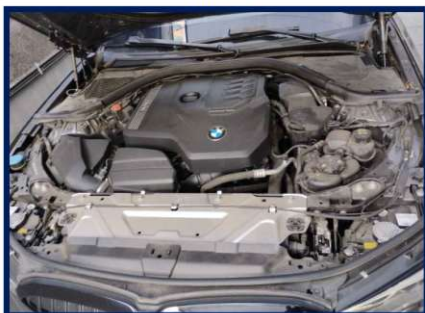
Câmbio

NUMERAÇÃO OBSTRUÍDA (ITEM EXCLUÍDO DO PARECER)

NÃO POSSUI CADASTRO NA BIN

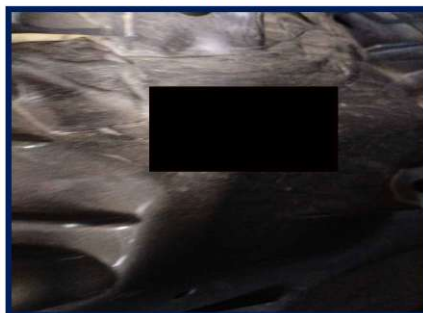
Etiqueta ETA Motor

ETA DENTRO DOS PADRÕES / NUMERAÇÃO COINCIDE COM O CHASSI

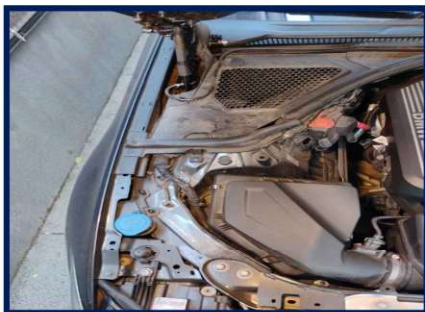
Torre amort diant/direita

| TORRE DO AMORTECEDOR DIANTEI. DIR. : | SEM AVARIAS APARENTES |

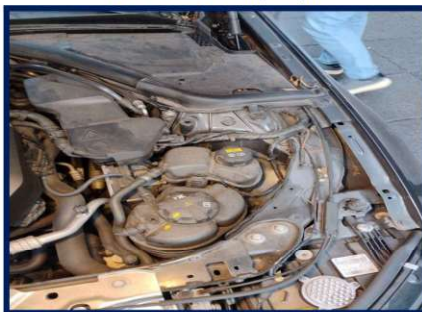
Torre amort diant/esquer

| TORRE DO AMORTECEDOR DIANTEI. ESQ. : | SEM AVARIAS APARENTES |

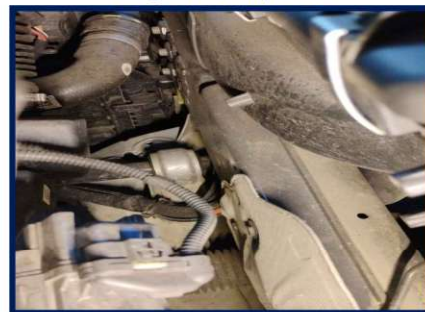
Longarina dianti/direita

| LONGARINA DIANTEI. DIR. : | SEM AVARIAS APARENTES |

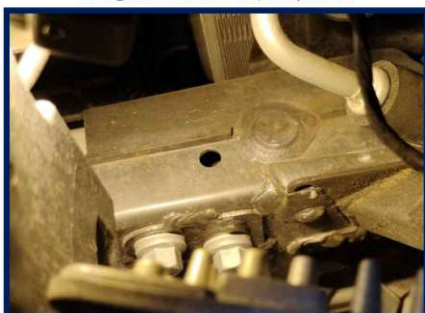
Longarina dianteira/esquerda

| LONGARINA DIANTEI. ESQ. : | SEM AVARIAS APARENTES |

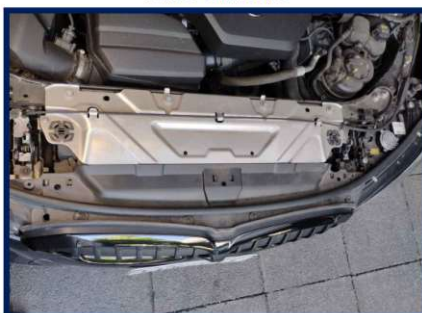
Painel Dianteiro

| PAINEL DIANT. INF./SUP. OU ALMA DO PARACHOQUE: | SEM AVARIAS APARENTES |

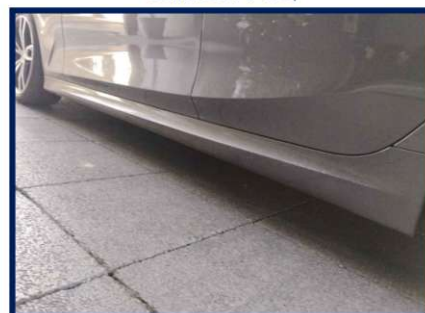
Caixa De Ar Esq

| CAIXA DE AR ESQUERDA. : | SEM AVARIAS APARENTES |

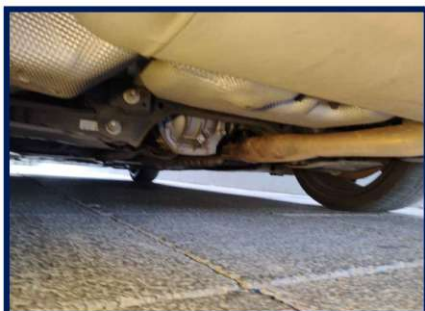
Assoalho Central

| ASSOALHO DO MONOBLOCO (HABITÁCULO, ÁREA VISÍVEL) . : | SEM AVARIAS APARENTES (ÁREA VISÍVEL) |

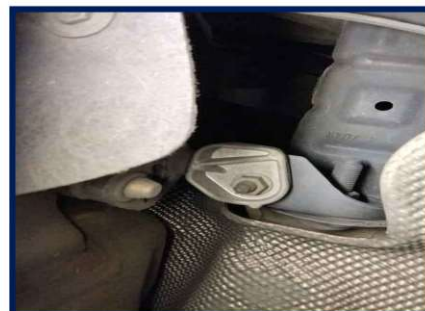
Longarina traseira/esquerda

| LONGARINA TRASEI. ESQ. : | SEM AVARIAS APARENTES |

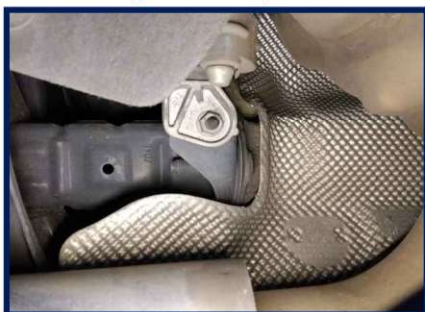
Longarina traseira/direita

| LONGARINA TRASEI. DIR. : | SEM AVARIAS APARENTES |

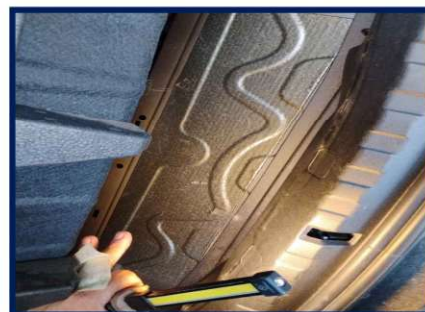
Assoalho Int. Portamalas

| ASSOALHO DO PORTAMALAS / CAÇAMBA . : | SEM AVARIAS APARENTES (ÁREA VISÍVEL) |

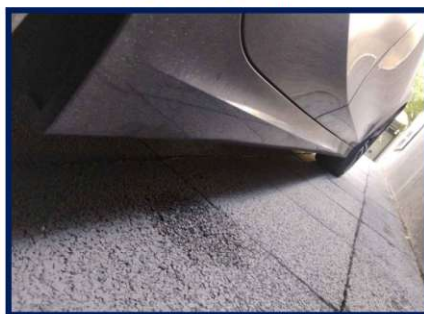
CAIXA DE AR DIR.

| CAIXA DE AR DIREITA. : | SEM AVARIAS APARENTES |
