DADOS GERAIS DO VEÍCULO

| DATA DE VISTORIA: | 29/04/2025 09:32:38 |
| MODELO: | HYUNDAI/CRETA 16A ACTION |
| CLIENTE: | MOVIDA NACIONAL - SEMINOVOS |

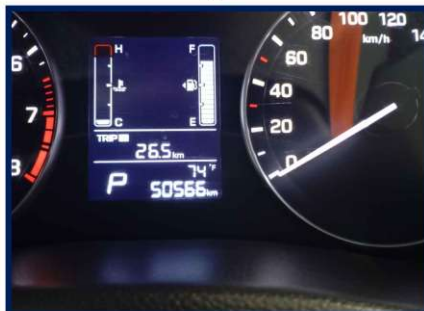
KM

| KM: | 50566 |

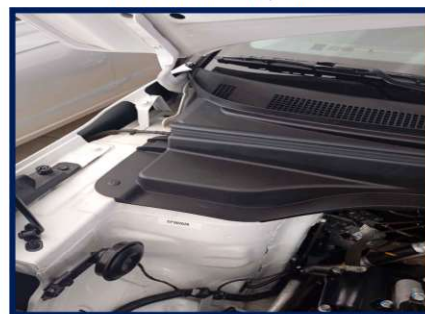
Torre amort diant/direita

SEM AVARIAS APARENTES

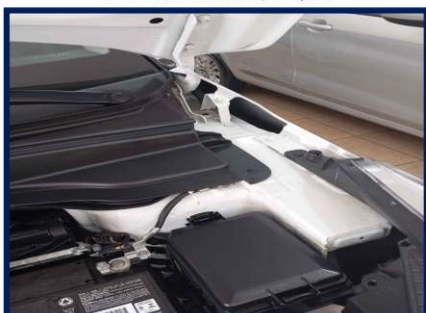
Torre amort diant/esquer

SEM AVARIAS APARENTES

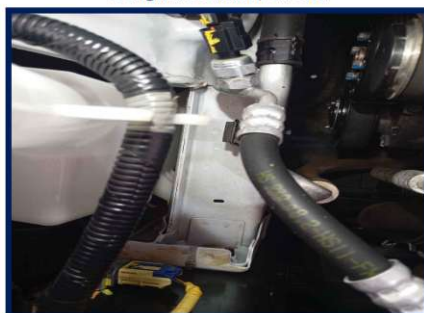
Longarina dianti/direita

SEM AVARIAS APARENTES

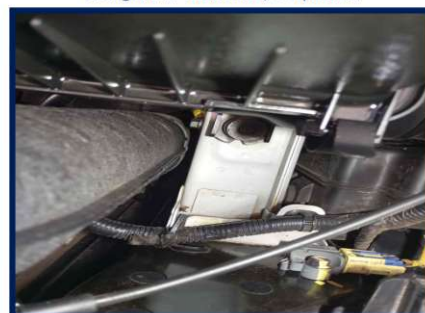
Longarina dianteira/esquerda

SEM AVARIAS APARENTES

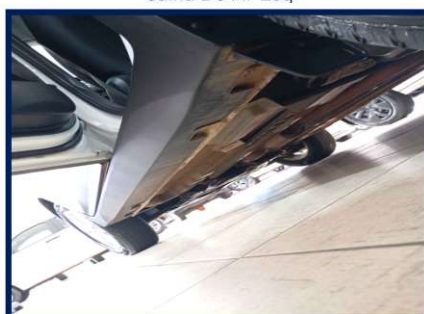
Caixa De Ar Esq

| CAIXA DE AR ESQUERDA . : | SEM AVARIAS APARENTES |

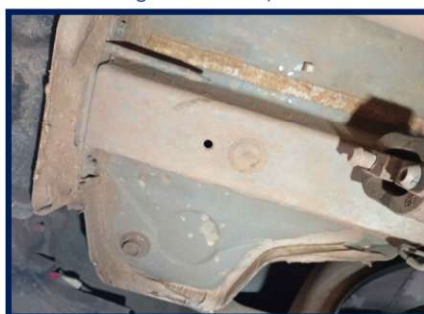
Longarina traseira/direita

SEM AVARIAS APARENTES

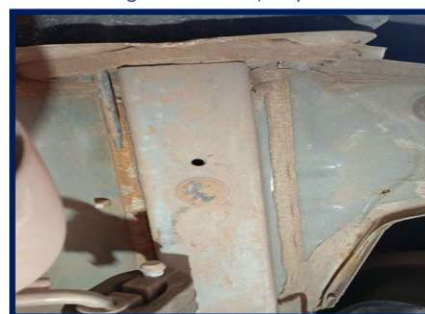
Longarina traseira/esquerda

SEM AVARIAS APARENTES

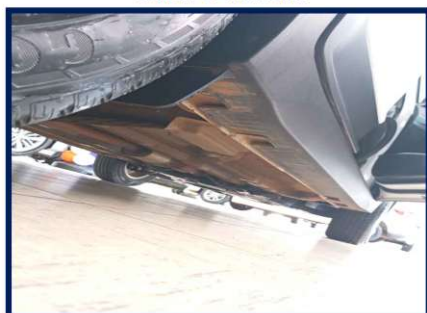
CAIXA DE AR DIR.

| CAIXA DE AR DIREITA . : | SEM AVARIAS APARENTES |

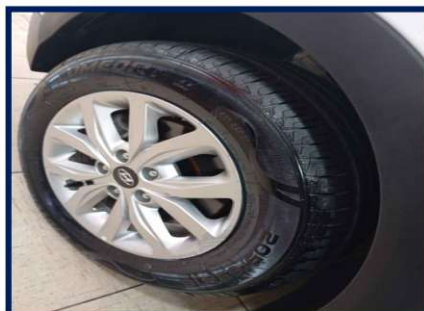
PNEU/RODA DIANT. ESQ

| PNEU DIANTEIRO ESQUERDO : | EM BOAS CONDIÇÕES (TWI IGUAL OU MAIOR QUE 1,6 MM) |

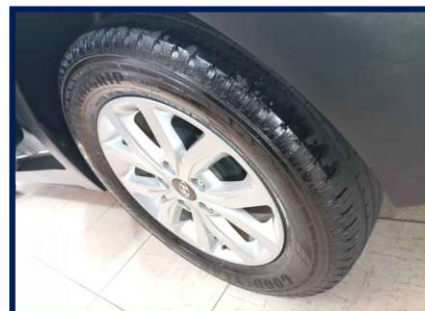
PNEU/RODA TRAS. ESQ

| PNEU TRASEIRO ESQUERDO : | EM BOAS CONDIÇÕES (TWI IGUAL OU MAIOR QUE 1,6 MM) |

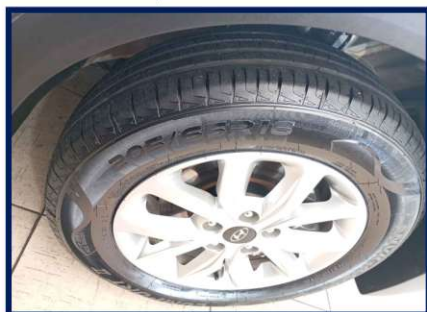
PNEU/RODA DIANT. DIR

| PNEU DIANTEIRO DIREITO : | EM BOAS CONDIÇÕES (TWI IGUAL OU MAIOR QUE 1,6 MM) |

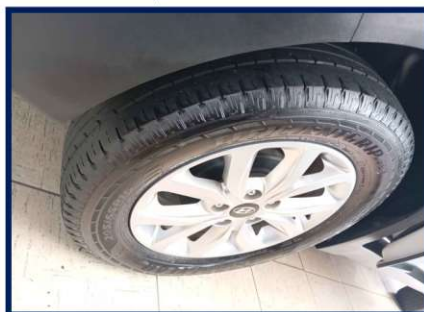
Pneus/Rodas Traseiro Dir.

| PNEU TRASEIRO DIREITO : | EM BOAS CONDIÇÕES (TWI IGUAL OU MAIOR QUE 1,6 MM) |

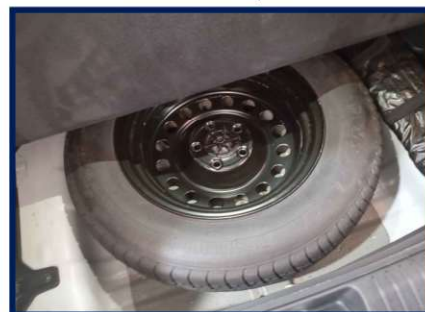
Pneu Estepe

| PNEU ESTEPE : | EM BOAS CONDIÇÕES (TWI IGUAL OU MAIOR QUE 1,6 MM) |

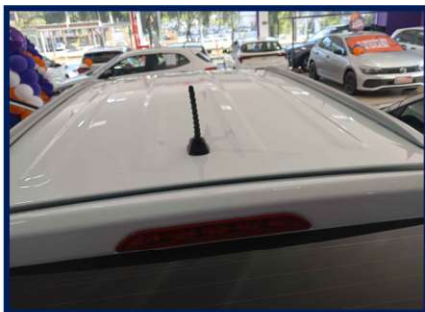
FOLHA EXT. DO TETO

| FOLHA DO TETO . : | SEM AVARIAS APARENTES (ÁREA VISÍVEL) |

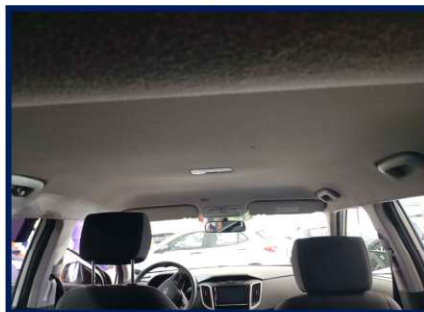
TETO INTERNO

| FORRO DO TETO : | BOAS CONDIÇÕES |

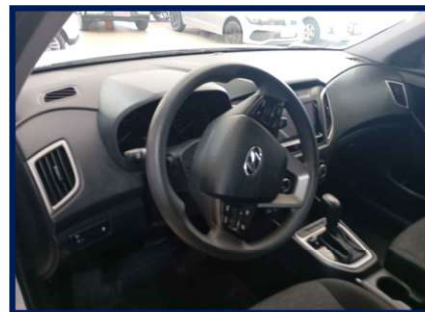
VOLANTE

| VOLANTE. : | INTEIRO |

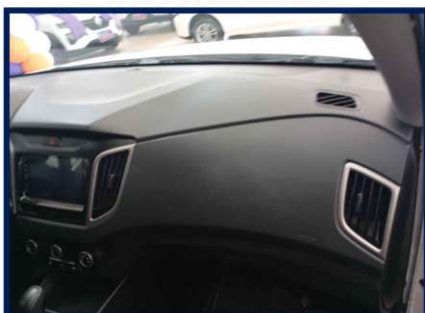
PAINEL LADO DIREITO

| PAINEL LADO DIREITO. : | INTEIRO |

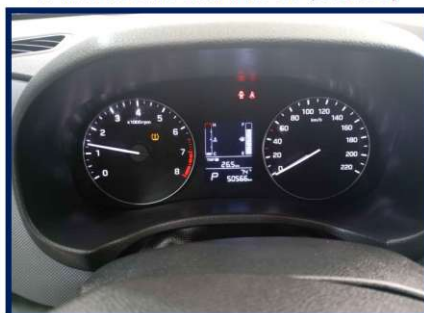
PAINEL DE INSTRUMENTOS (LIGADO)

| PAINEL DE INSTRUMENTOS LIGADO (FOTO). : | FUNCIONAL |

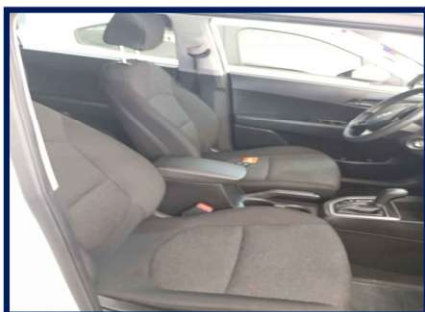
Bancos dianteiros

| BANCOS DIANTEIROS: | BOAS CONDIÇÕES |

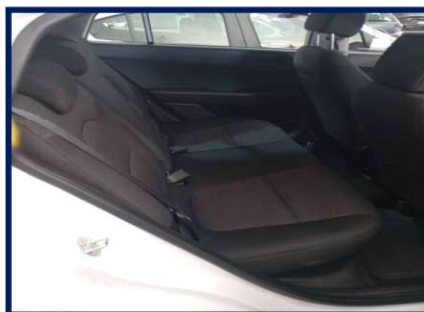
Banco Traseiro

| BANCO TRASEIRO: | BOAS CONDIÇÕES |
