PLACA: \*\*\*\*\*  
MODELO DO VEÍCULO: AUDI/A3 LM 150CV

# CAUTELAR **V1**

| NO. LAUDO: | 2890207 |
| DATA DE VISTORIA: | 31/08/2023 13:46:34 |

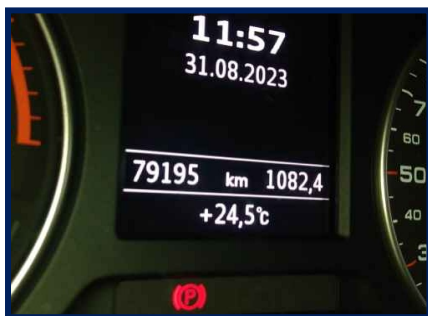
KM

| KM: | 79195 |

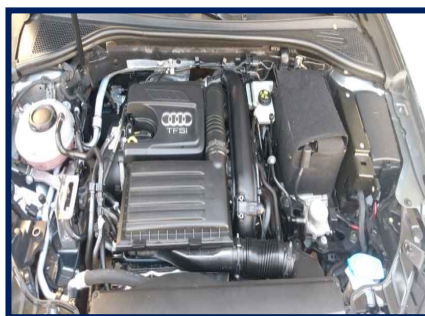
Compartimento motor

ORIGINAL / DENTRO DOS PADRÕES DO FABRICANTE

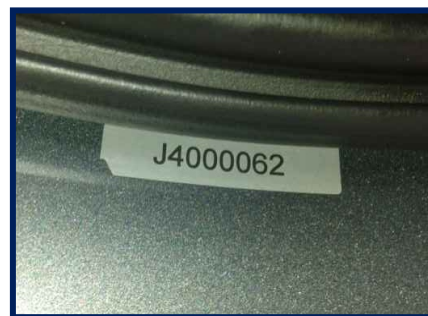
Foto eta coluna

ORIGINAL / DENTRO DOS PADRÕES DO FABRICANTE

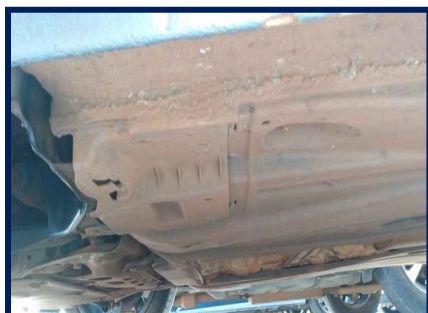
Assoalho Central

PLAQUETA / ETIQUETA DE IDENTIFICAÇÃO AUSENTE / REMOVIDA
