PLACA: \*\*\*\*\*  
MODELO DO VEÍCULO: PORCHE CAYENNE

# CAUTELAR **V1**

**SuperVisão**®  
Vistorias Automotivas

## SITUAÇÃO GERAL

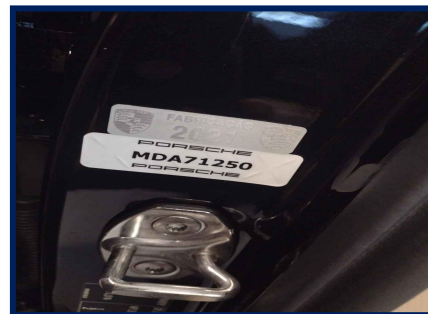
Foto eta coluna

ORIGINAL / DENTRO DOS PADRÕES DO FABRICANTE
