## APRESENTAÇÃO

## DADOS GERAIS DO VEÍCULO

| MARCA: | PORSCHE |
| MODELO: | I / PORSCHE MACAN TURBO |

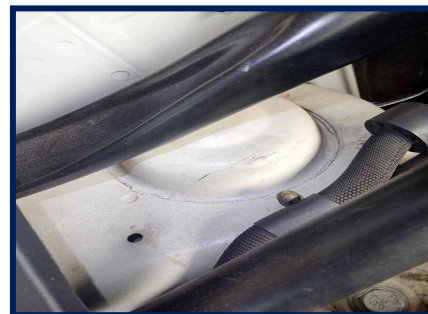
Torre amort diant/direita

| TORRE DO AMORTECEDOR DIANTEI. DIR. : | SEM AVARIAS APARENTES |

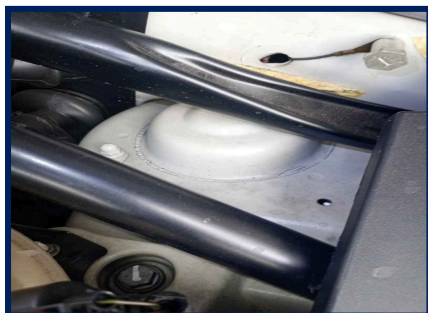
Torre amort diant/esquer

| TORRE DO AMORTECEDOR DIANTEI. ESQ. : | SEM AVARIAS APARENTES |

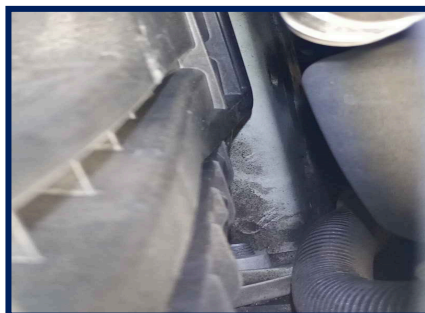
Longarina dianti/direita

| LONGARINA DIANTEI. DIR. : | SEM AVARIAS APARENTES |

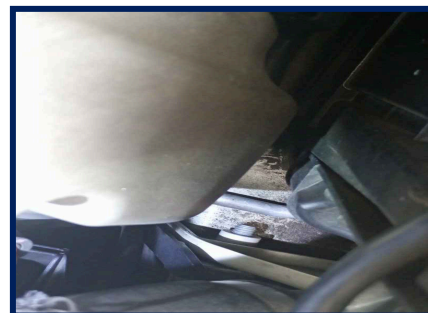
Longarina dianteira/esquerda

| LONGARINA DIANTEI. ESQ. : | SEM AVARIAS APARENTES |

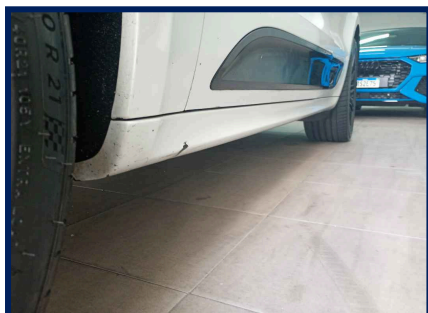
Caixa De Ar Esq

| CAIXA DE AR ESQUERDA . : | SEM AVARIAS APARENTES |

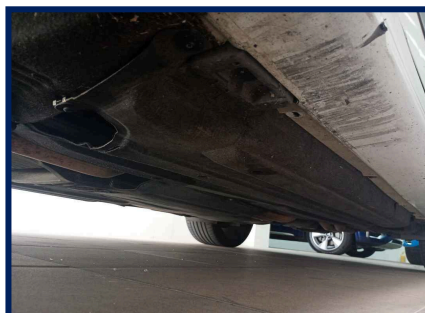
Assoalho Central

| ASSOALHO DO MONOBLOCO (HABITÁCULO, ÁREA VISÍVEL) . : | SEM AVARIAS APARENTES (ÁREA VISÍVEL) |

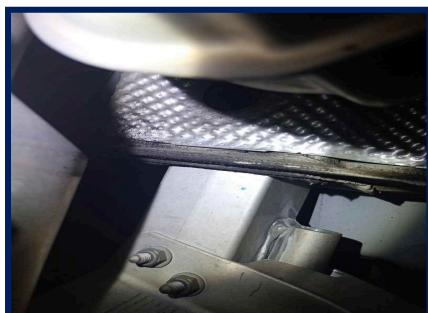
Longarina traseira/esquerda

| LONGARINA TRASEI. ESQ. : | SEM AVARIAS APARENTES |

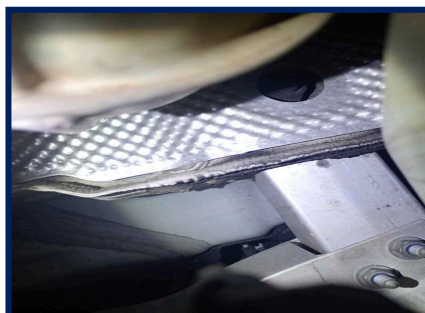
Longarina traseira/direita

| LONGARINA TRASEI. DIR. : | SEM AVARIAS APARENTES |

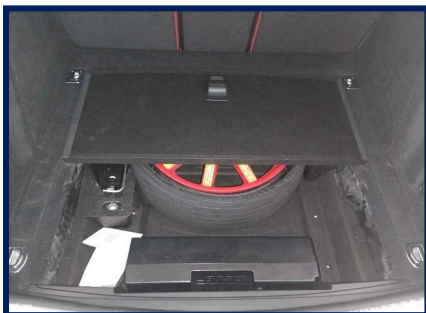
Assoalho Int. Portamalas

| ASSOALHO DO PORTAMALAS / CAÇAMBA . : | SEM AVARIAS APARENTES (ÁREA VISÍVEL) |

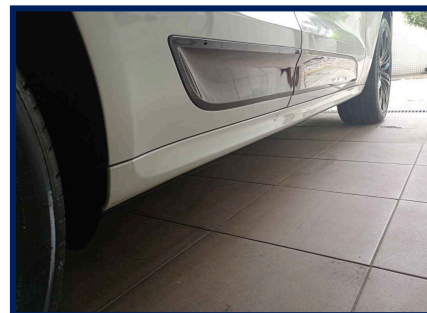
CAIXA DE AR DIR.

| CAIXA DE AR DIREITA . : | SEM AVARIAS APARENTES |
