## DADOS GERAIS DO VEÍCULO

| NO. LAUDO: | 3621665 |
| MARCA: | TOYOTA |
| MODELO: | TOYOTA CCROSS XR 20 |

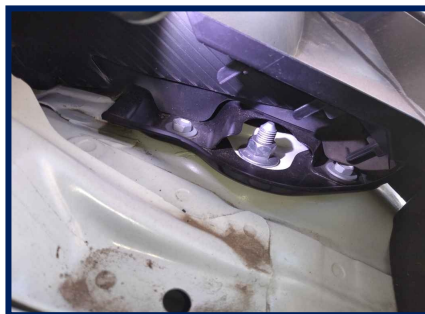
Torre amort diant/direita

| TORRE DO AMORTECEDOR DIANTEI. DIR. : | SEM AVARIAS APARENTES |

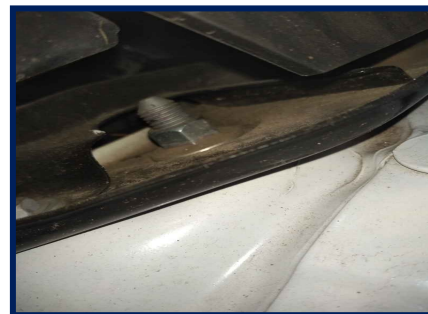
Torre amort diant/esquer

| TORRE DO AMORTECEDOR DIANTEI. ESQ. : | SEM AVARIAS APARENTES |

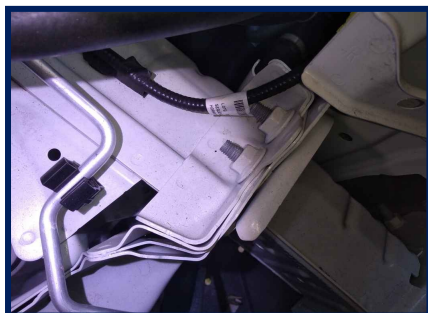
Longarina dianti/direita

| LONGARINA DIANTEI. DIR. : | SEM AVARIAS APARENTES |

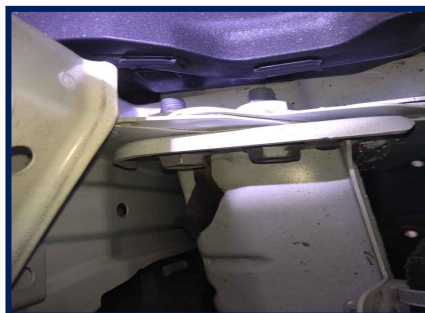
Longarina dianteira/esquerda

| LONGARINA DIANTEI. ESQ. : | SEM AVARIAS APARENTES |

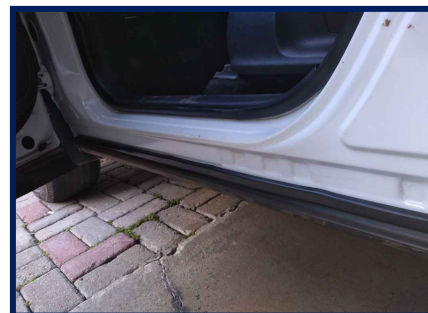
Caixa De Ar Esq

| CAIXA DE AR ESQUERDA . : | SEM AVARIAS APARENTES |

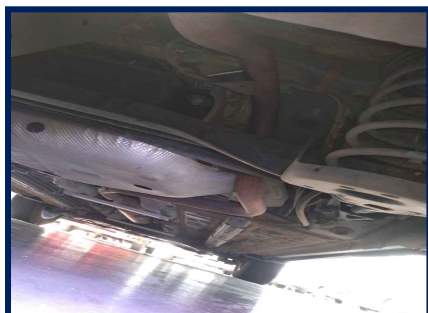
Assoalho Central

| ASSOALHO DO MONOBLOCO (HABITÁCULO, ÁREA VISÍVEL) . : | SEM AVARIAS APARENTES (ÁREA VISÍVEL) |

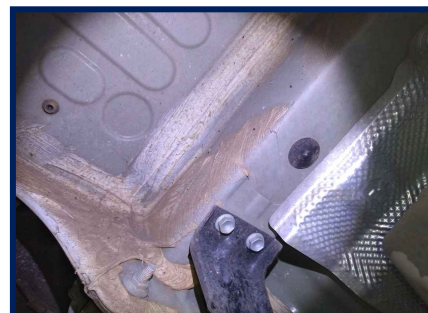
Longarina traseira/esquerda

| LONGARINA TRASEI. ESQ. : | SEM AVARIAS APARENTES |

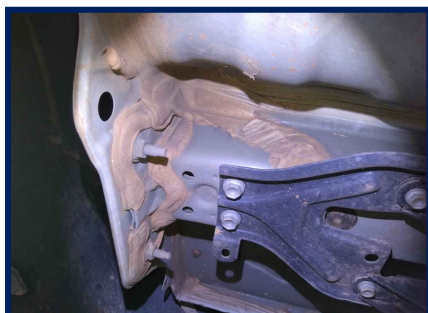
Longarina traseira/direita

| LONGARINA TRASEI. DIR. : | SEM AVARIAS APARENTES |

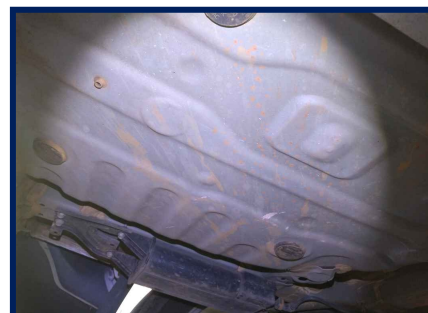
Assoalho Int. Portamalas

| ASSOALHO DO PORTAMALAS / CAÇAMBA . : | SEM AVARIAS APARENTES (ÁREA VISÍVEL) |

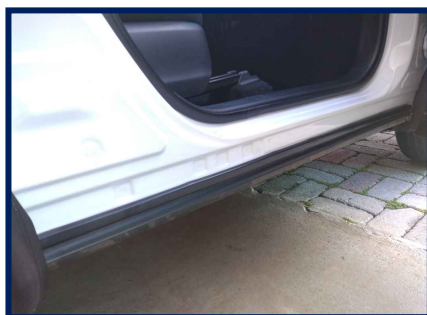
CAIXA DE AR DIR.

| CAIXA DE AR DIREITA . : | SEM AVARIAS APARENTES |
