## DADOS GERAIS DO VEÍCULO

| NO. LAUDO: | 3689319 |
| MARCA: | BMW |
| MODELO: | X3 XDRIVE30I |

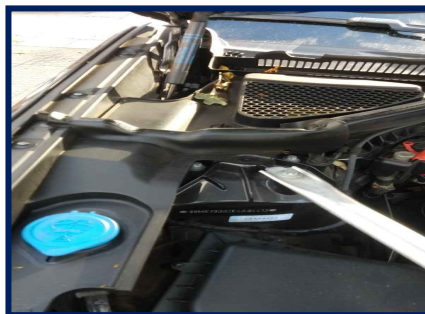
Torre amort diant/direita

| TORRE DO AMORTECEDOR DIANTEI. DIR. : | SEM AVARIAS APARENTES |

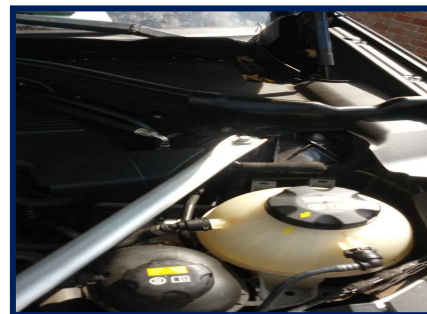
Torre amort diant/esquer

| TORRE DO AMORTECEDOR DIANTEI. ESQ. : | SEM AVARIAS APARENTES |

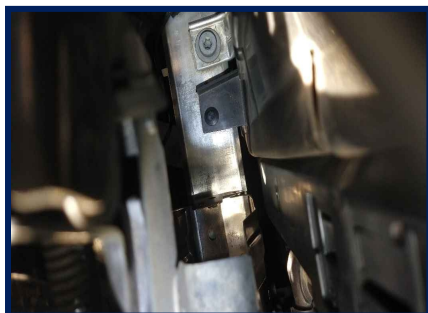
Longarina dianti/direita

| LONGARINA DIANTEI. DIR. : | SEM AVARIAS APARENTES |

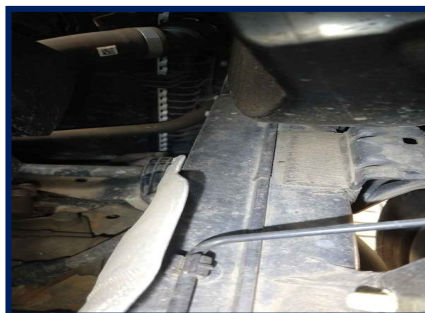
Longarina dianteira/esquerda

| LONGARINA DIANTEI. ESQ. : | SEM AVARIAS APARENTES |

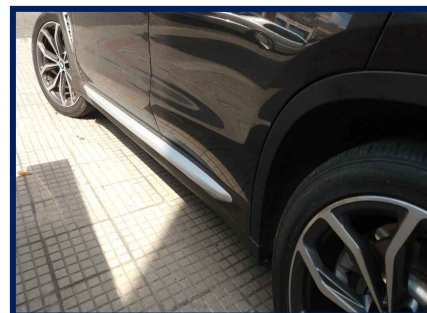
Caixa De Ar Esq

| CAIXA DE AR ESQUERDA . : | SEM AVARIAS APARENTES |

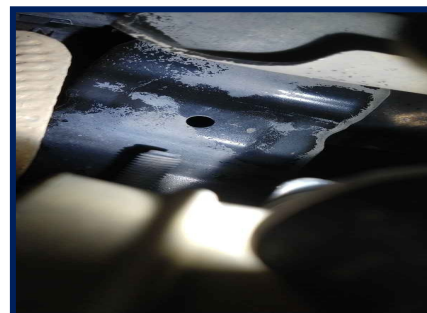
Longarina traseira/esquerda

| LONGARINA TRASEI. ESQ. : | SEM AVARIAS APARENTES |

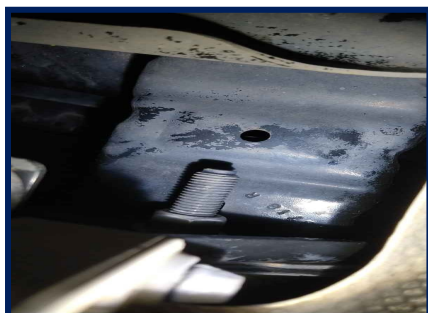
Longarina traseira/direita

| LONGARINA TRASEI. DIR. : | SEM AVARIAS APARENTES |

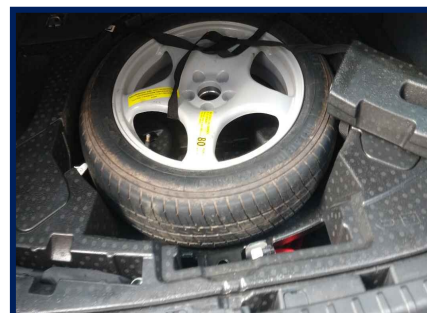
Assoalho Int. Portamalas

| ASSOALHO DO PORTAMALAS / CAÇAMBA . : | SEM AVARIAS APARENTES (ÁREA VISÍVEL) |

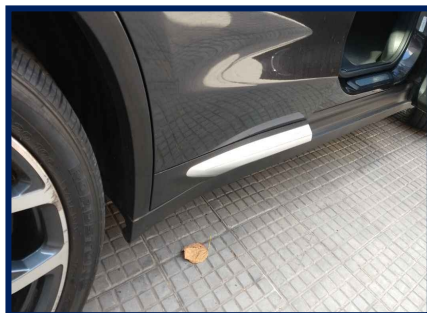
CAIXA DE AR DIR.

| CAIXA DE AR DIREITA . : | SEM AVARIAS APARENTES |
