## DADOS GERAIS DO VEÍCULO

| NO. LAUDO: | 3701316 |
| MARCA: | JEEP |
| MODELO: | COMPASS LONG TF |

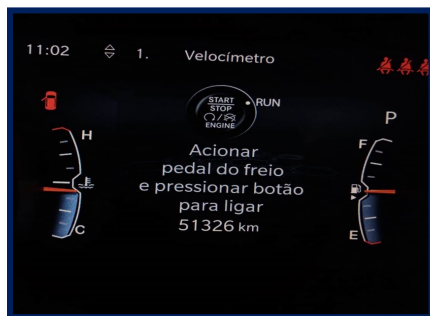
KM

| KM: | 51326 |

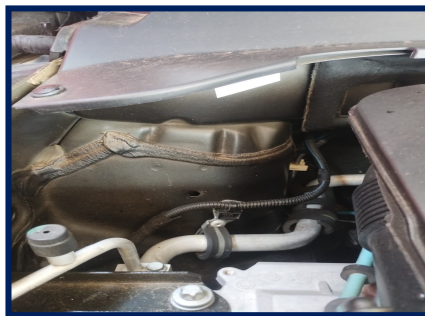
Torre amort diant/direita

| TORRE DO AMORTECEDOR DIANTEI. DIR. : | SEM AVARIAS APARENTES |

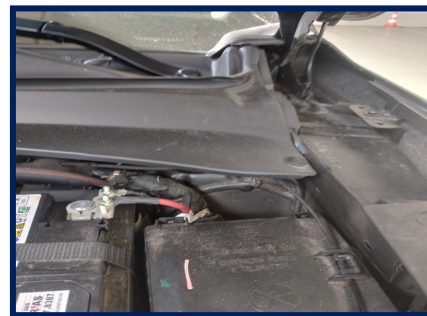
Torre amort diant/esquer

| TORRE DO AMORTECEDOR DIANTEI. ESQ. : | SEM AVARIAS APARENTES |

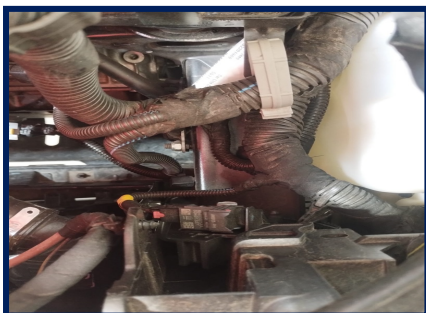
Longarina diant/direita

| LONGARINA DIANTEI. DIR. : | SEM AVARIAS APARENTES |

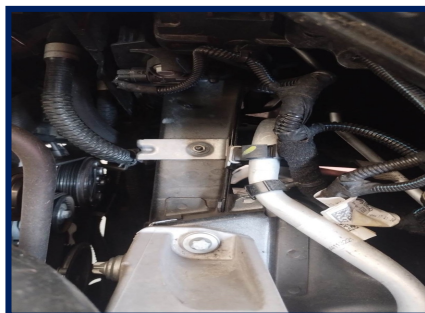
Longarina dianteira/esquerda

| LONGARINA DIANTEI. ESQ. : | SEM AVARIAS APARENTES |

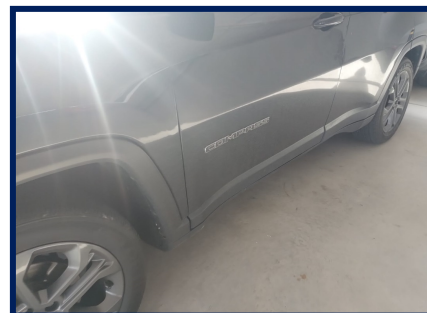
Caixa De Ar Esq

| CAIXA DE AR ESQUERDA . : | SEM AVARIAS APARENTES |

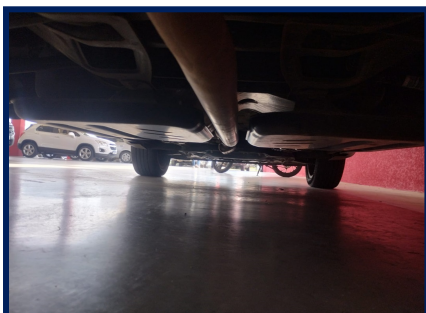
Assoalho Central

| ASSOALHO DO MONOBLOCO (HABITÁCULO, ÁREA VISÍVEL) . : | SEM AVARIAS APARENTES (ÁREA VISÍVEL) |

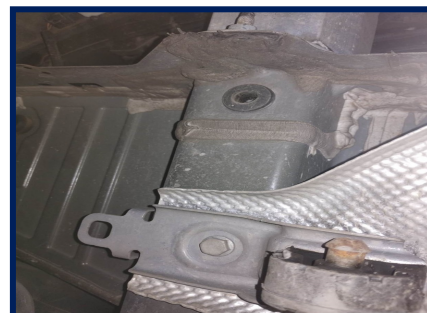
Longarina traseira/esquerda

| LONGARINA TRASEI. ESQ. : | SEM AVARIAS APARENTES |

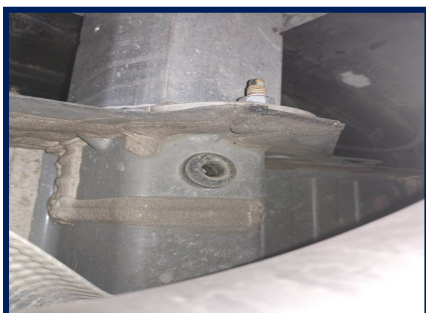
Longarina traseira/direita

| LONGARINA TRASEI. DIR. : | SEM AVARIAS APARENTES |

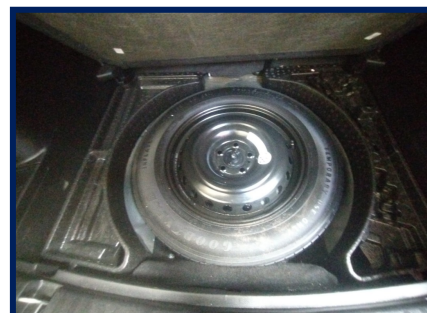
Assoalho Int. Portamalas

| ASSOALHO DO PORTAMALAS / CAÇAMBA . : | SEM AVARIAS APARENTES (ÁREA VISÍVEL) |

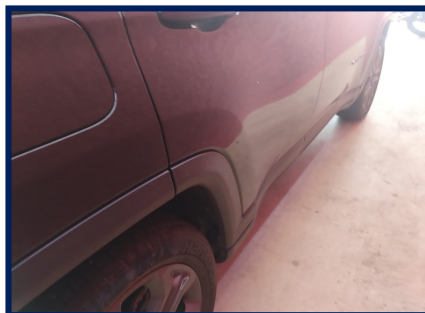
CAIXA DE AR DIR.

| CAIXA DE AR DIREITA . : | SEM AVARIAS APARENTES |
