| NO. LAUDO: | 3726236 |
| DATA DE VISTORIA: | 24/05/2024 16:58:30 |
| MARCA: | PORSCHE |
| MODELO: | 911 |

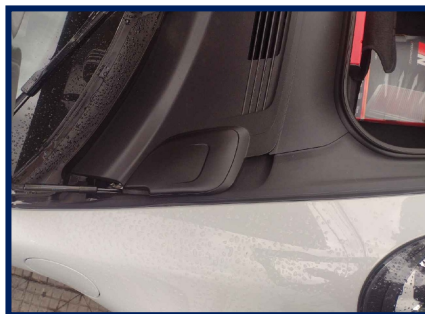
Torre amort diant/direita

| TORRE DO AMORTECEDOR DIANTEI. DIR. : | SEM AVARIAS APARENTES |

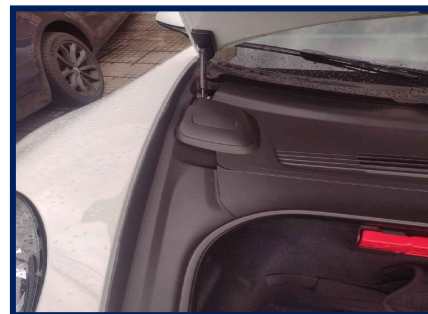
Torre amort diant/esquer

| TORRE DO AMORTECEDOR DIANTEI. ESQ. : | SEM AVARIAS APARENTES |

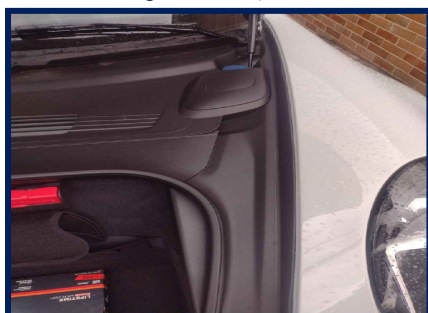
Longarina dianti/direita

| LONGARINA DIANTEI. DIR. : | SEM AVARIAS APARENTES |

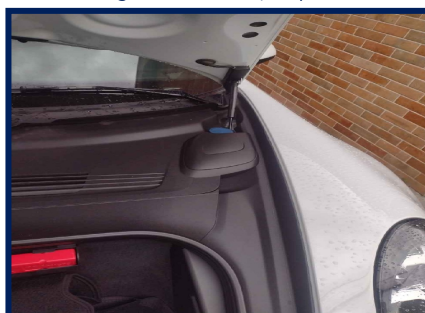
Longarina dianteira/esquerda

| LONGARINA DIANTEI. ESQ. : | SEM AVARIAS APARENTES |

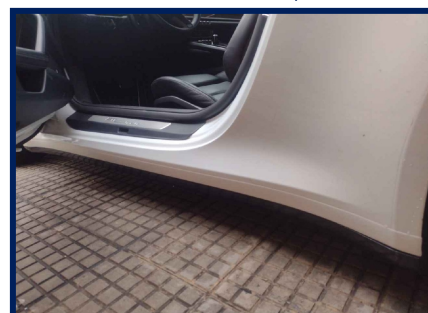
Caixa De Ar Esq

| CAIXA DE AR ESQUERDA . : | SEM AVARIAS APARENTES |

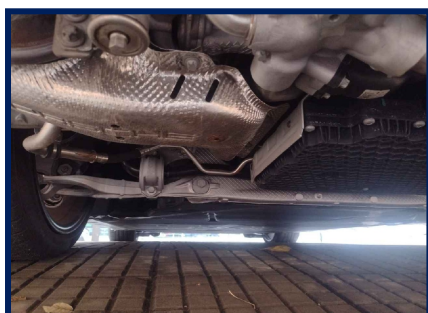
Assoalho Central

| ASSOALHO DO MONOBLOCO (HABITÁCULO, ÁREA VISÍVEL) . : | SEM AVARIAS APARENTES (ÁREA VISÍVEL) |

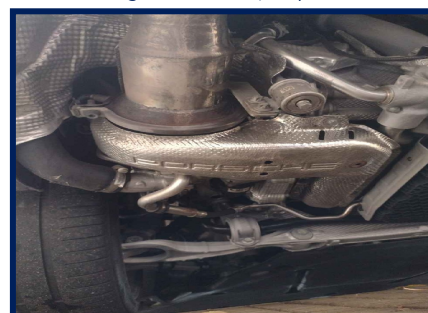
Longarina traseira/esquerda

| LONGARINA TRASEI. ESQ. : | SEM AVARIAS APARENTES |

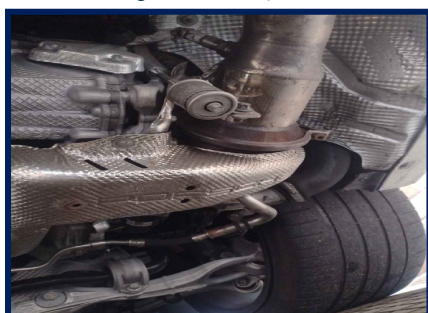
Longarina traseira/direita

| LONGARINA TRASEI. DIR. : | SEM AVARIAS APARENTES |

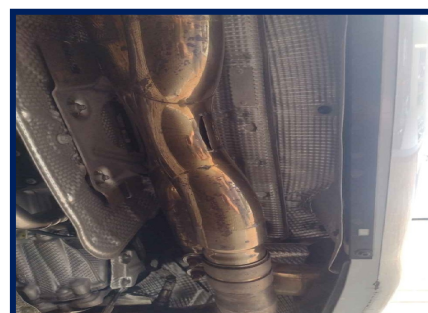
Assoalho Int. Portamalas

| ASSOALHO DO PORTAMALAS / CAÇAMBA . : | SEM AVARIAS APARENTES (ÁREA VISÍVEL) |

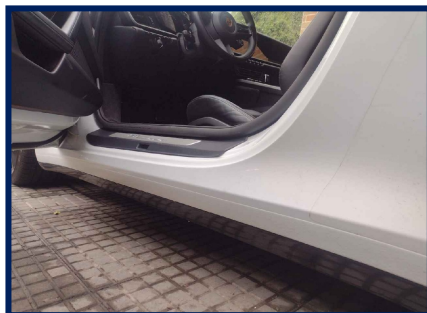
CAIXA DE AR DIR.

| CAIXA DE AR DIREITA . : | SEM AVARIAS APARENTES |
