## APRESENTAÇÃO

| NO. LAUDO: | 3751660 |
| MARCA: | BMW |
| MODELO: | BMW X1 SDRIVE1.8I VL31 |

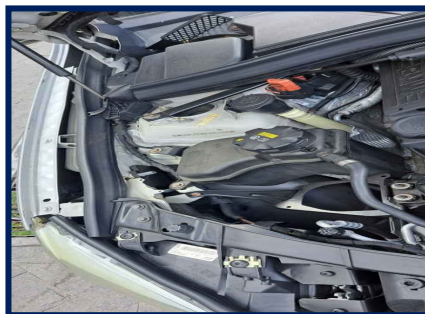
Torre amort diant/direita

| TORRE DO AMORTECEDOR DIANTEI. DIR. : | SEM AVARIAS APARENTES |

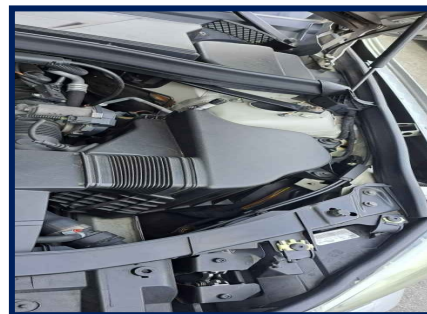
Torre amort diant/esquer

| TORRE DO AMORTECEDOR DIANTEI. ESQ. : | SEM AVARIAS APARENTES |

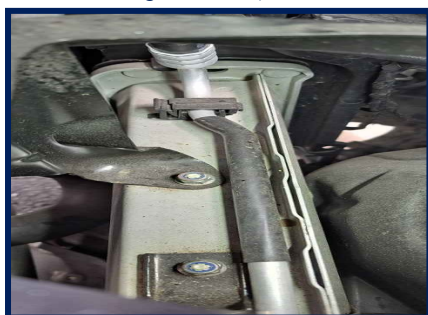
Longarina dianti/direita

| LONGARINA DIANTEI. DIR. : | SEM AVARIAS APARENTES |

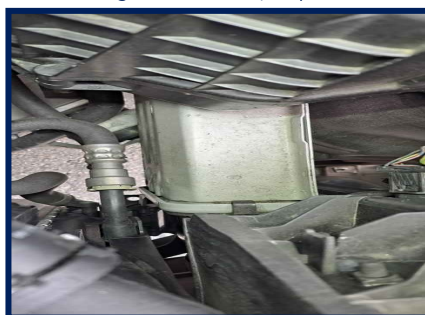
Longarina dianteira/esquerda

| LONGARINA DIANTEI. ESQ. : | SEM AVARIAS APARENTES |

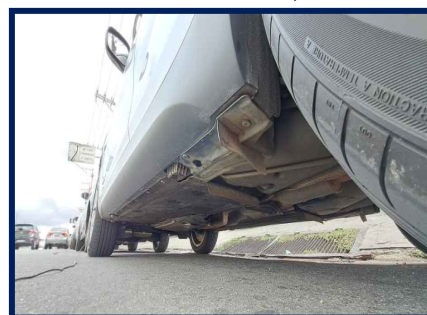
Caixa De Ar Esq

| CAIXA DE AR ESQUERDA . : | SEM AVARIAS APARENTES |

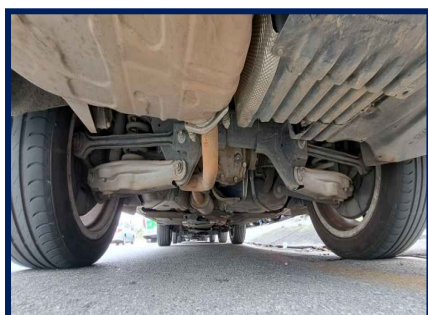
Assoalho Central

| ASSOALHO DO MONOBLOCO (HABITÁCULO, ÁREA VISÍVEL) . : | SEM AVARIAS APARENTES (ÁREA VISÍVEL) |

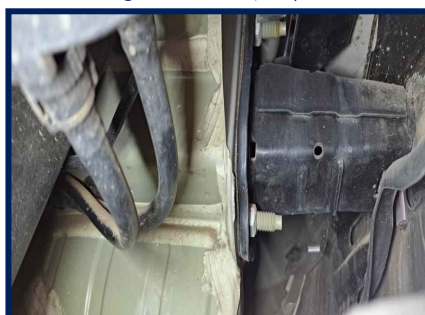
Longarina traseira/esquerda

| LONGARINA TRASEI. ESQ. : | SEM AVARIAS APARENTES |

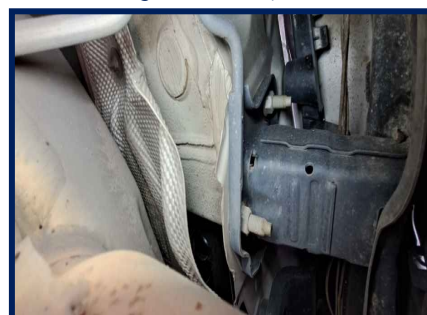
Longarina traseira/direita

| LONGARINA TRASEI. DIR. : | SEM AVARIAS APARENTES |

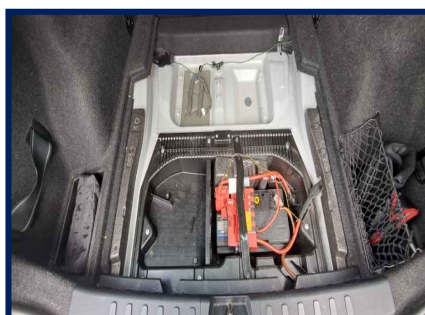
Assoalho Int. Portamalas

| ASSOALHO DO PORTAMALAS / CAÇAMBA . : | SEM AVARIAS APARENTES (ÁREA VISÍVEL) |

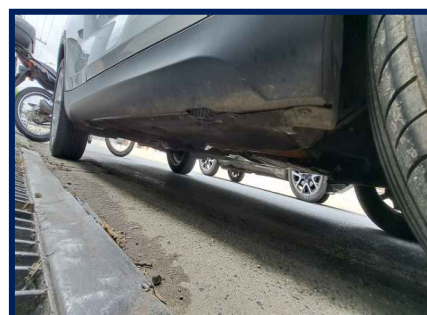
CAIXA DE AR DIR.

| CAIXA DE AR DIREITA . : | SEM AVARIAS APARENTES |
