## APRESENTAÇÃO

## DADOS GERAIS DO VEÍCULO

| NO. LAUDO: | 3791495 |
| MODELO: | GLE400D 4M CO |

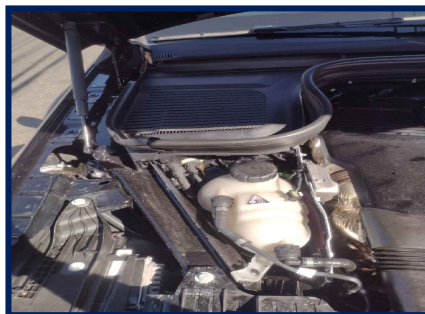
Torre amort diant/direita

TORRE DO AMORTECEDOR DIANTEI. DIR. :

SEM AVARIAS APARENTES

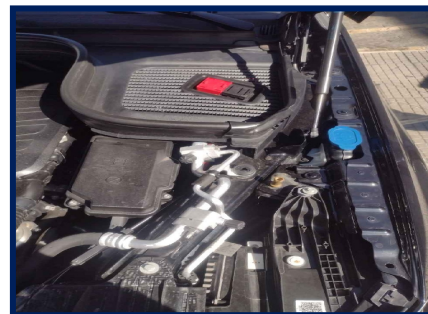
Torre amort diant/esquer

TORRE DO AMORTECEDOR DIANTEI. ESQ. :

SEM AVARIAS APARENTES

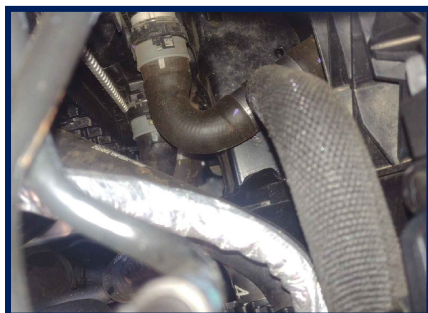
Longarina dianti/direita

LONGARINA DIANTEI. DIR. :

SEM AVARIAS APARENTES

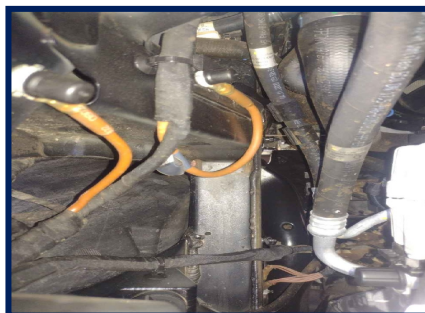
Longarina dianteira/esquerda

LONGARINA DIANTEI. ESQ. :

SEM AVARIAS APARENTES

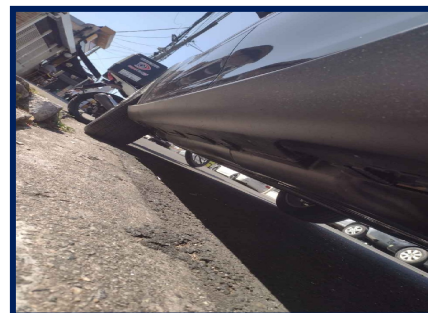
Caixa De Ar Esq

CAIXA DE AR ESQUERDA . :

SEM AVARIAS APARENTES

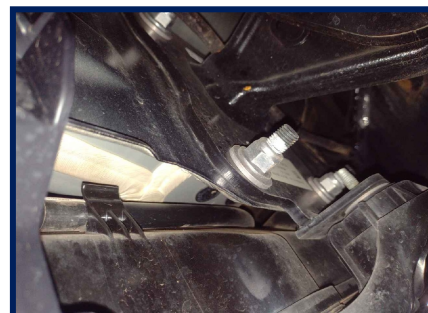
Longarina traseira/esquerda

LONGARINA TRASEI. ESQ. :

SEM AVARIAS APARENTES

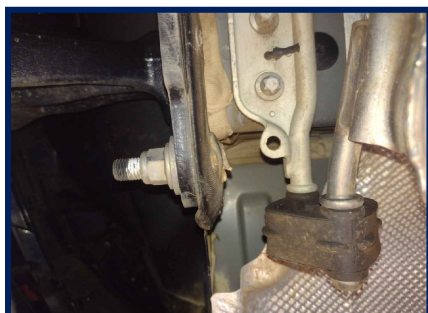
Longarina traseira/direita

LONGARINA TRASEI. DIR. :

SEM AVARIAS APARENTES

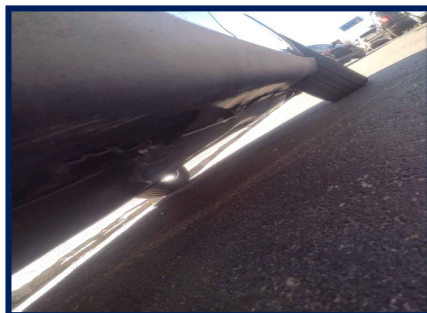
CAIXA DE AR DIR.

CAIXA DE AR DIREITA . :

SEM AVARIAS APARENTES
