PLACA: [REDACTED]  
MODELO DO VEÍCULO: T CROSS EXTREME TSI

**VISTORIA**  
**CERTICAR**

## SITUAÇÃO GERAL

APROVADO

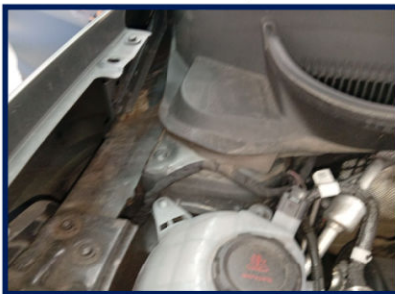
Torre amort diant/direita

SEM AVARIAS APARENTES

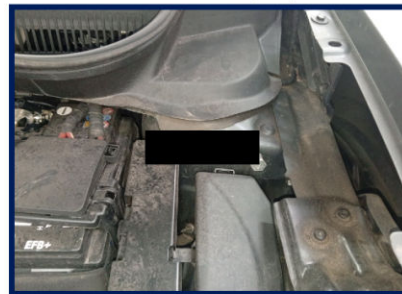
Torre amort diant/esquer

SEM AVARIAS APARENTES

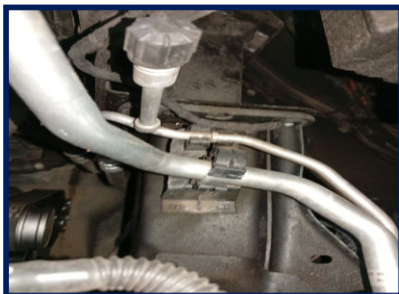
Longarina dianti/direita

SEM AVARIAS APARENTES

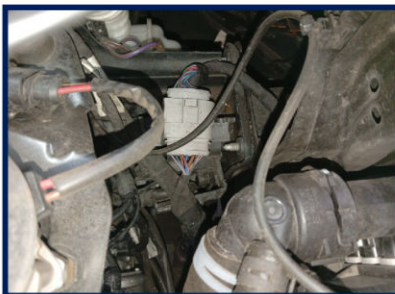
Longarina dianteira/esquerda

SEM AVARIAS APARENTES

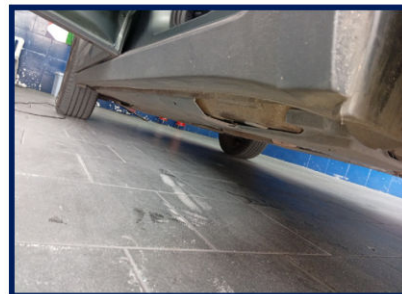
Caixa De Ar Esq

SEM AVARIAS APARENTES

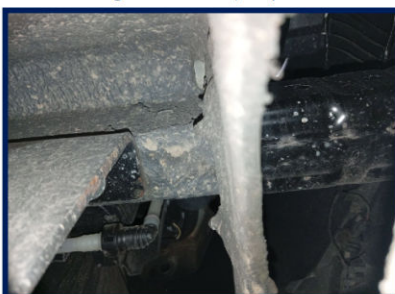
Longarina traseira/esquerda

SEM AVARIAS APARENTES

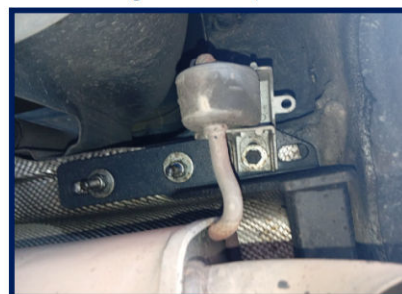
Longarina traseira/direita

SEM AVARIAS APARENTES

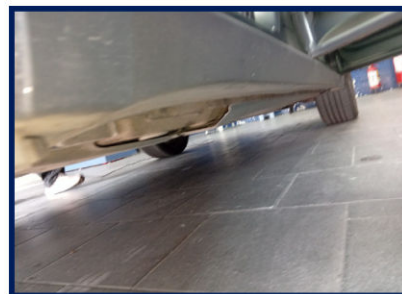
CAIXA DE AR DIR.

SEM AVARIAS APARENTES
