LAUDO Nº: [REDACTED]

DATA/HORA : 25/07/2025 15:26

Relatório de Vistoria Cautelar Plus

**Marca/Modelo:**  
HONDA CIVIC EXL CVT

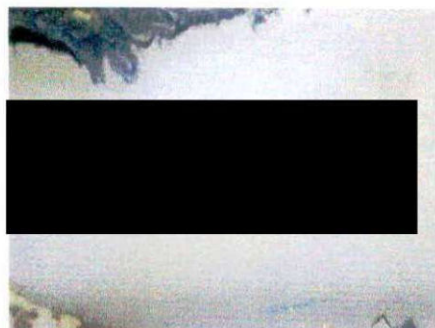
Chassi

**ANÁLISE DO CHASSI / CÓDIGO VIN - Nº CHASSI / CÓDIGO VIN:** [REDACTED]

APÓS DETIDA ANÁLISE DA GRAVAÇÃO DE IDENTIFICAÇÃO DO CHASSI DO VEÍCULO EXAMINADO, UTILIZANDO-SE PROCEDIMENTOS E EQUIPAMENTOS ADEQUADOS, PODE-SE AFIRMAR QUE ESTA IDENTIFICAÇÃO ENCONTRA-VA:

ÍNTEGRA, SEM VESTÍGIOS APARENTES DE ADULTERAÇÃO.

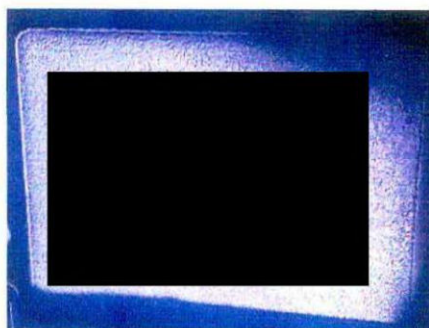
Motor

#### ANÁLISE DA GRAVAÇÃO DE IDENTIFICAÇÃO DO MOTOR - Nº DO MOTOR: [REDACTED]

CONFRONTANDO-SE AS CARACTERÍSTICAS APARENTES DA GRAVAÇÃO DE IDENTIFICAÇÃO DO MOTOR CONTIDO NO VEÍCULO EXAMINADO COM OS PADRÕES NORMALMENTE APRESENTADOS PELO FABRICANTE, BEM COMO DA RESPECTIVA SUPERFÍCIE DE GRAVAÇÃO, PODE-SE AFIRMAR QUE ESTA IDENTIFICAÇÃO ENCONTRAVA-SE:

ÍNTEGRA, SEM VESTÍGIOS APARENTES DE ADULTERAÇÃO.

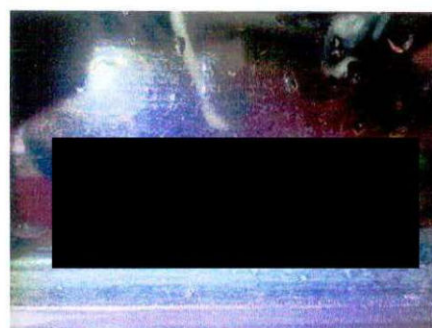
Padrão Vidro

### Análise da Gravação dos Vidros

| <b>Parabrisa:</b><br>COM A GRAVAÇÃO DE IDENTIFICAÇÃO NÃO ORIGINAL (TROCA DO VIDRO) | <b>Vidro Dianteiro Esquerdo:</b><br>COM A GRAVAÇÃO DE IDENTIFICAÇÃO ORIGINAL |
| <b>Vidro Traseiro Esquerdo:</b><br>COM A GRAVAÇÃO DE IDENTIFICAÇÃO ORIGINAL | <b>Vidro Traseiro:</b><br>COM A GRAVAÇÃO DE IDENTIFICAÇÃO ORIGINAL |
| <b>Vidro Traseiro Direito:</b><br>COM A GRAVAÇÃO DE IDENTIFICAÇÃO ORIGINAL | <b>Vidro Dianteiro Direito:</b><br>COM A GRAVAÇÃO DE IDENTIFICAÇÃO ORIGINAL |

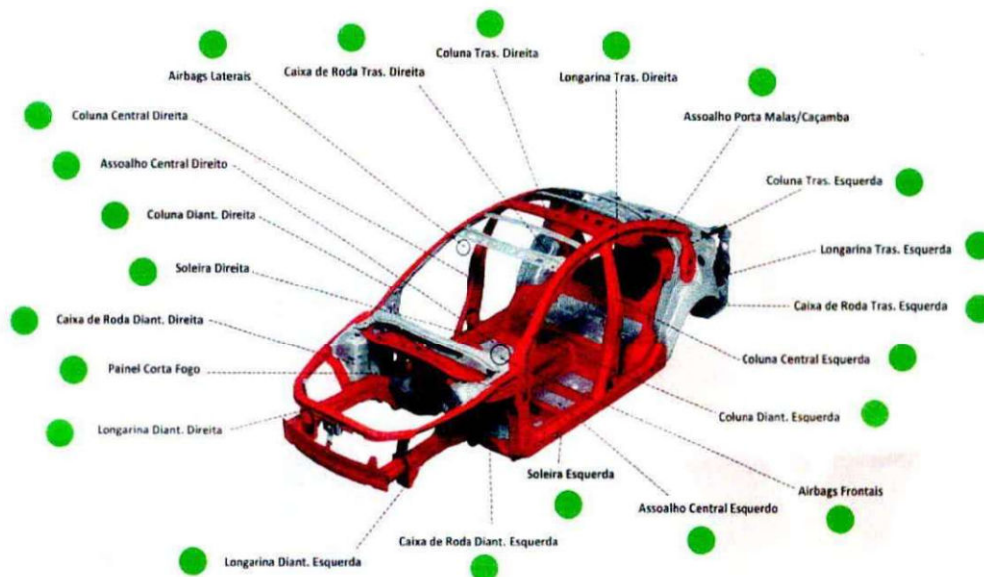
#### ANÁLISE DOS COMPONENTES ESTRUTURAIS

CONFORME O PREVISTO NOS ANEXOS I À IV DA RESOLUÇÃO 810/2020 DO CONTRAN, ESTE VEÍCULO APRESENTA SUA ESTRUTURA: ÍNTEGRA, NÃO EXIBINDO REPAROS QUE DENOTEM A OCORRÊNCIA DE EMBATE RELEVANTE.

● Sem Avarias ● Avariado

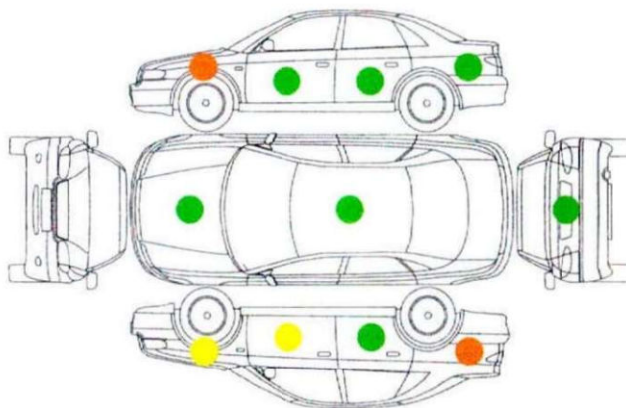
#### ANÁLISE DAS PEÇAS EXTERNAS E PINTURA

CONFORME O PREVISTO NOS ANEXOS I À IV DA RESOLUÇÃO 810/2020 DO CONTRAN, ESTE VEÍCULO APRESENTA SUAS PEÇAS EXTERNAS: REPINTURA COM QUALIDADE TÉCNICA SATISFATÓRIA.

● Original ● Repintura ● Reparado ○ Não Possui

PARALAMAS DIANTEIRO LADO ESQUERDO E LATERAL TRASEIRA LADO DIREITO (MASSA E REPINTURA ) PORTA DIANTEIR LADO DIREITO E PARALAMAS DIANTEIRO LADO DIREITO (REPINTURA)
