Identificação do laudo : [REDACTED] 20/10/2025 15:44:38 [REDACTED]  
Cliente / Responsável : **ÓTIMA VEÍCULOS**  
Marca / Modelo : **JEEP/COMPASS LIMITED F H-2019/2019-PRETA-ALCOOL/GASOLINA**  
Placa : [REDACTED] **BARUERI - SP**  
Nº do Chassi no Veículo [REDACTED] Nº do Motor no Veículo [REDACTED]  
Nº do Chassi no Cadastro [REDACTED] Nº do Motor no Cadastro [REDACTED]  
Nº do Chassi no Documento [REDACTED] Nº do Motor no Documento [REDACTED]  
Nº do Carroçaria no Veículo : **INEXISTENTE** Nº da Câmbio no Veículo :  
Nº do Carroçaria na BIN : **INEXISTENTE** Nº da Câmbio na BIN :

**ITENS INSPECIONADOS E COBERTOS NESSA INSPEÇÃO SÃO:**

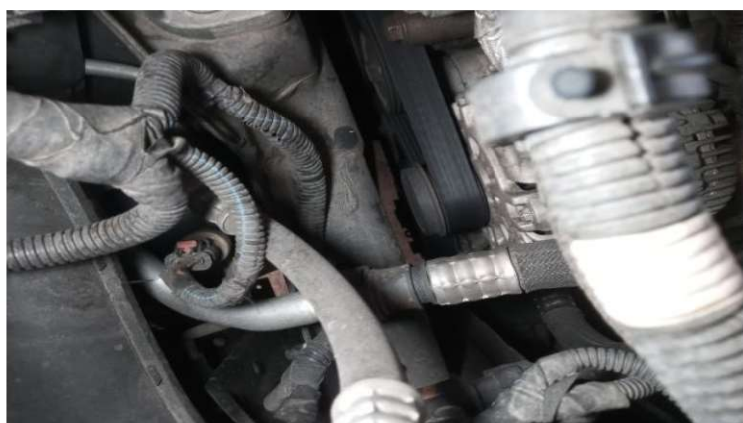
LONGARINA\_DIANTEIRA\_ESQUERDA

90: NÃO IDENTIFICADO AVARIA E/OU REPARO SIGNIFICATIVO NAS PARTES ESTRUTURAIS DO VEÍCULO, CONFORME DEMONSTRADO NA OCASIÃO DA VISTORIA.
