# VISTORIA CAUTELAR PROCEDÊNCIA GARANTIDA

**RESULTADO**  
**CONFORME**

Identificação do laudo : [REDACTED] / 16/03/2026 18:00:05 00  
Cliente / Responsável : [REDACTED]  
Marca / Modelo : I/M.BENZ CLA180-2018/2018-PRATA-GASOLINA  
Placa : [REDACTED] / BARUERI - SP  
Nº do Chassi no Veículo : [REDACTED] Nº do Motor no Veículo : [REDACTED]  
Nº do Chassi no Cadastro : [REDACTED] Nº do Motor no Cadastro : [REDACTED]  
Nº do Chassi no Documento : [REDACTED] Nº do Motor no Documento : [REDACTED]  
Nº do Carroçaria no Veículo : **NENHUMA** Nº da Câmbio no Veículo : [REDACTED]  
Nº do Carroçaria na BIN : **NENHUMA** Nº da Câmbio na BIN : [REDACTED]

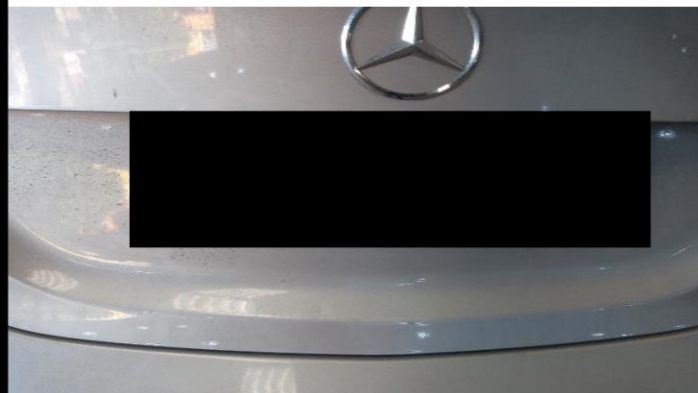
PLACA TRASEIRA

10: PLACA...: Com característica preservada

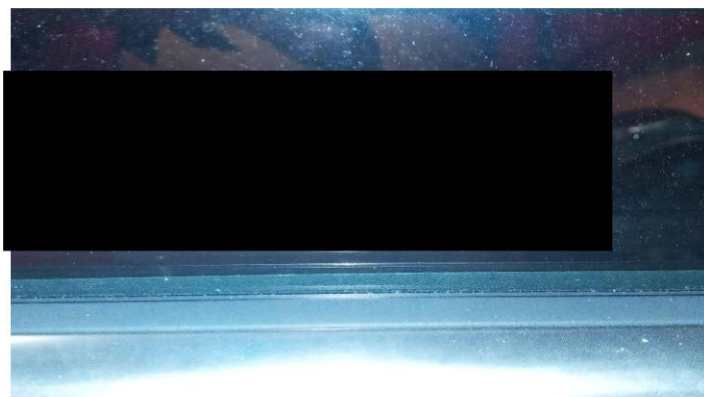
GRAVAÇÃO DOS VIDROS

10: DATA DO VIDRO.....: Coincide com o ano/modelo do veículo

20: PADRÃO DA GRAVAÇÃO: Coincide com padrão do fabricante

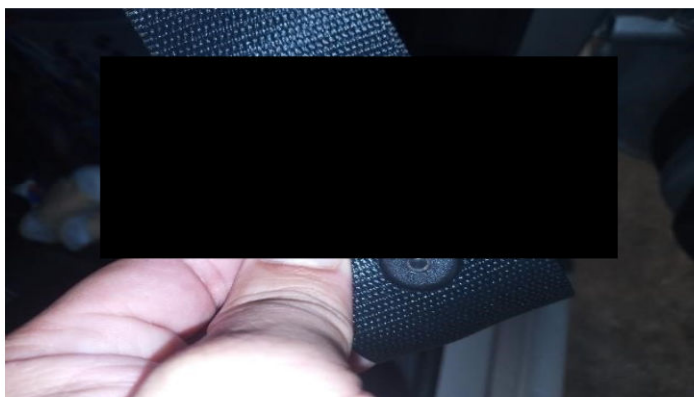
ETIQUETA DO CINTO

10: Com informações condizentes com o ano/modelo do veículo em 2 ou + cintos de segurança

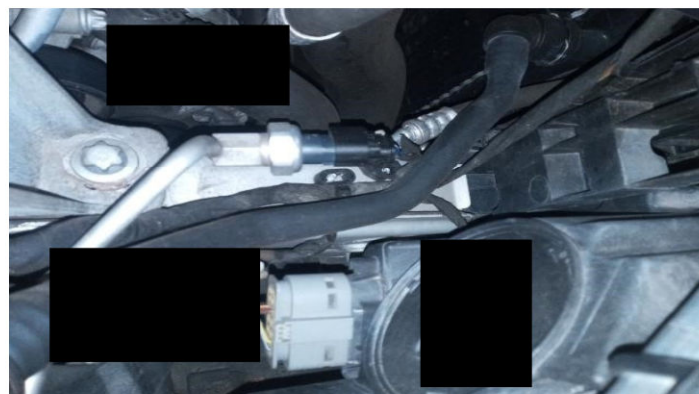
LONGARINA DIANTEIRA DIREITA

90: NÃO IDENTIFICADO AVARIA E/OU REPARO SIGNIFICATIVO NAS PARTES ESTRUTURAIS DO VEÍCULO, CONFORME DEMONSTRADO NA OCASIÃO DA VISTORIA.

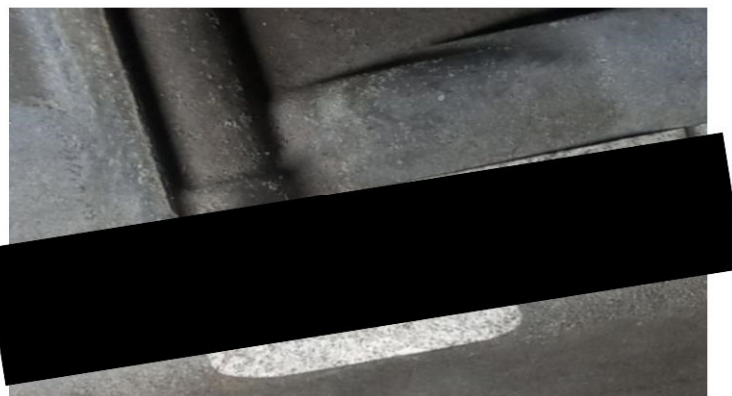
10: LOCAL / BASE DA GRAVAÇÃO.....: Com características preservadas

20: TIPO / PADRÃO DA GRAVAÇÃO.....: Dentro do padrão utilizado pelo fabricante

30: Nº DO MOTOR NO DOCUMENTO....: Coincide com a numeração que está no motor do veículo

40: Nº DO MOTOR NA BASE NACIONAL: Coincide com a numeração que está no motor do veículo
