## DADOS DO VEÍCULO

MARCA: FORD  
MODELO: F150 FX2  
QUILOMETRAGEM: 789438 KM  
COR: PRETA  
COMBUSTIVEL: GASOLINA  
ANO FABRICAÇÃO: 2008  
ANO MODELO: 2008  
SITUAÇÃO CHASSI: CIRCULACAO

## PARECER FINAL

CONFORME COM  
OBSERVAÇÃO

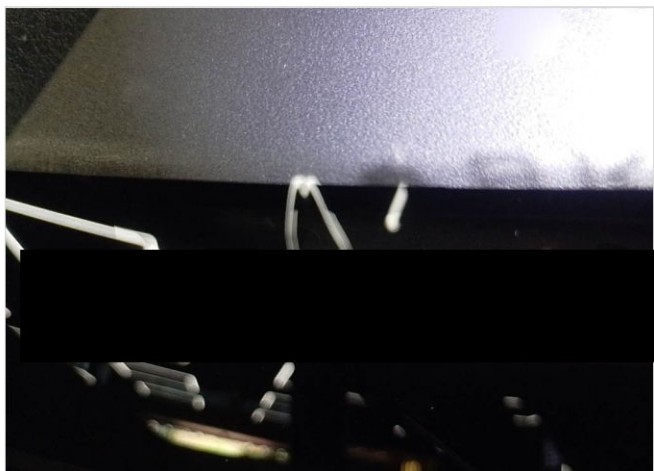
| MODULO - IDENTIFICAÇÃO | | | | | | |
|---|---|---|---|---|---|---|
| ✓ | CHASSI | NADA CONSTA | | | | |

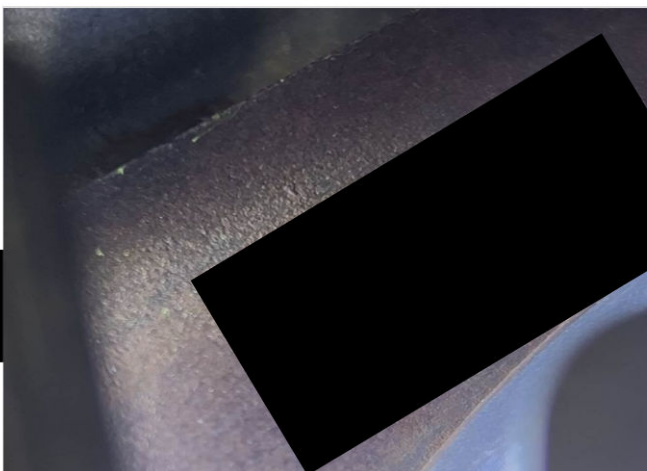
| MODULO - IDENTIFICAÇÃO | | | | | | |
|---|---|---|---|---|---|---|
| ✓ | NR. DO MOTOR | NADA CONSTA | | | | |

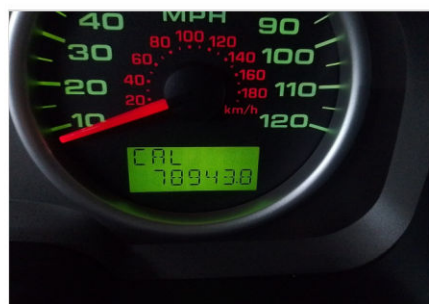
HODÔMETRO

| MODULO - IDENTIFICAÇÃO | | | | | | |
|---|---|---|---|---|---|---|
| ✓ | QUILOMETRAGEM | NADA CONSTA - KM: 789438 | | | | |

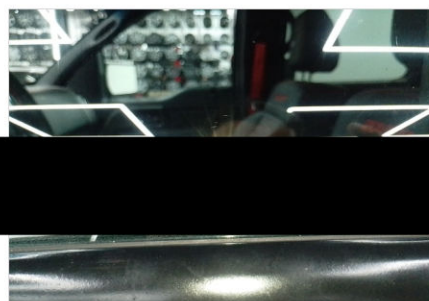
GRAVAÇÃO DOS VIDROS

| MODULO - IDENTIFICAÇÃO | | | | | | |
|---|---|---|---|---|---|---|
| ✓ | VIDROS | NADA CONSTA | | | | |

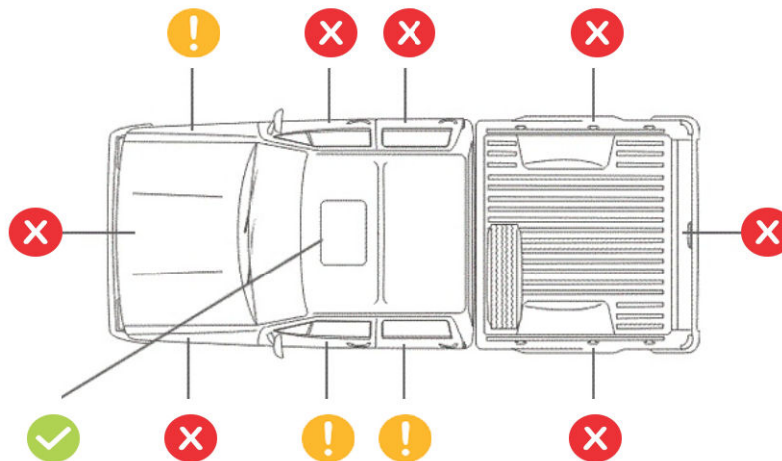
## TESTE DE ESPESSURA DE PINTURA - COMPONENTES EXTERNOS

PINTURA

PEÇAS TRASEIRAS EM VERMELHO, MAIS DO QUE 50% DAS PEÇAS EM AMARELO OU VERMELHO
