# RELATÓRIO

## DE VISTORIA CAUTELAR

Relatório de Vistoria Cautelar

| <b>Marca/Modelo:</b><br>M.BENZ GLB200 PROG | <b>Combustível:</b><br>GASOLINA | | <b>Data Emissão CRLV:</b><br>10/05/2025 |

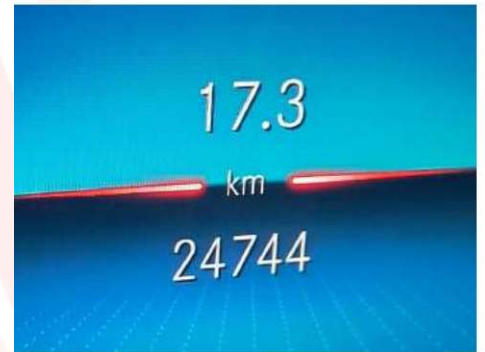
Odômetro

| <b>Odômetro:</b><br>24744 | | <b>Data Emissão CRV:</b> | <b>Fabricação/Modelo:</b><br>2023/2023 |

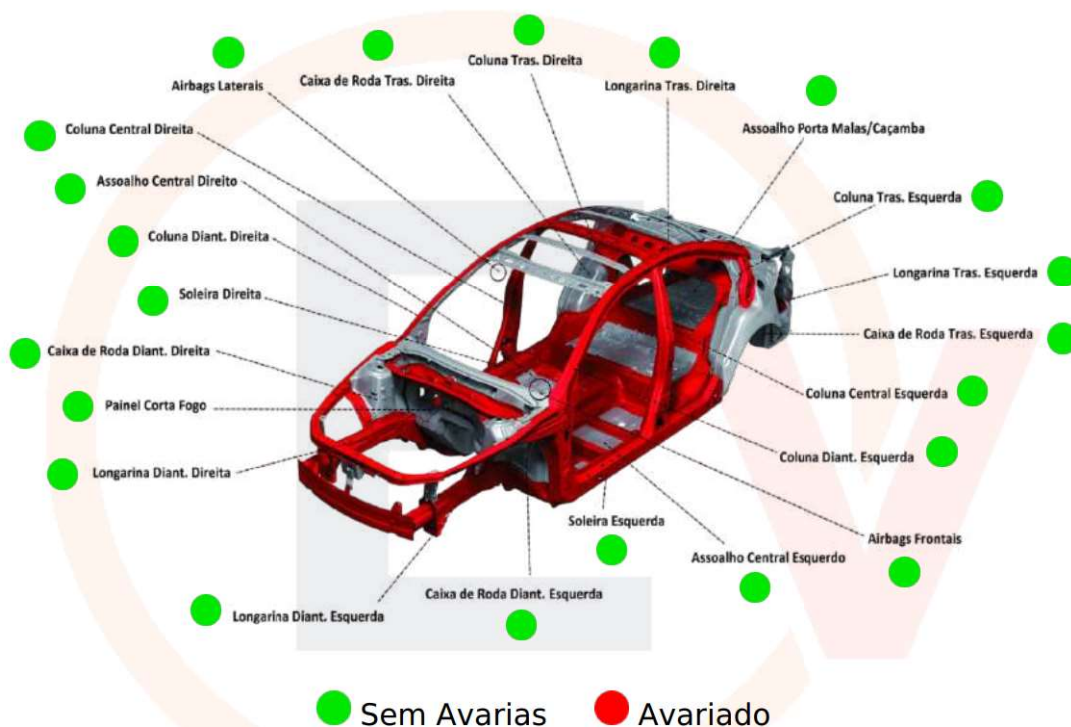
#### ANÁLISE DOS COMPONENTES ESTRUTURAIS

**CONFORME O PREVISTO NOS ANEXOS I à IV DA RESOLUÇÃO 810/2020 DO CONTRAN, ESTE VEÍCULO APRESENTA SUA ESTRUTURA:**

**ÍNTEGRA, NÃO EXIBINDO REPAROS QUE DENOTEM A OCORRÊNCIA DE EMBATE RELEVANTE.**
