# VISTORIA CAUTELAR PROCEDÊNCIA GARANTIDA

Identificação do laudo : [REDACTED] /07/2026 10:54:51 0  
Cliente / Responsável : ÓTIMA VEÍCULOS  
Marca / Modelo : JEEP/RENEGADE SPORT MT-2015/2016-PRETA-ALCOOL/GASOLINA  
Placa : [REDACTED]  
Nº do Chassi no Veículo : [REDACTED] Nº do Motor no Veículo : [REDACTED]  
Nº do Chassi no Cadastro : [REDACTED] Nº do Motor no Cadastro : [REDACTED]  
Nº do Chassi no Documento : [REDACTED] Nº do Motor no Documento : [REDACTED]  
Nº do Carroçaria no Veículo : **NENHUMA** Nº da Câmbio no Veículo :  
Nº do Carroçaria na BIN : **NENHUMA** Nº da Câmbio na BIN :

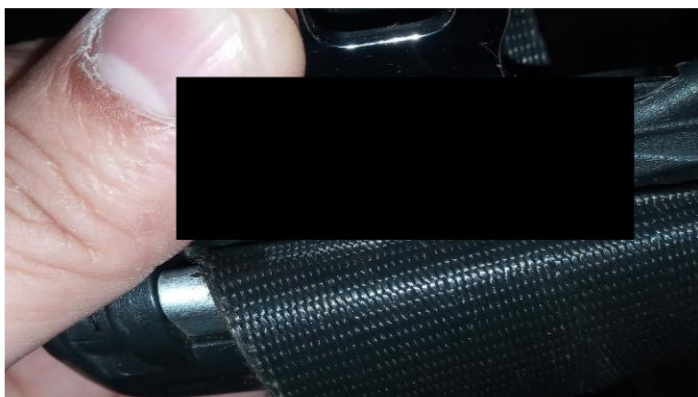
ETIQUETA DO CINTO

10: Com informações condizentes com o ano/modelo do veículo em 2 ou + cintos de segurança

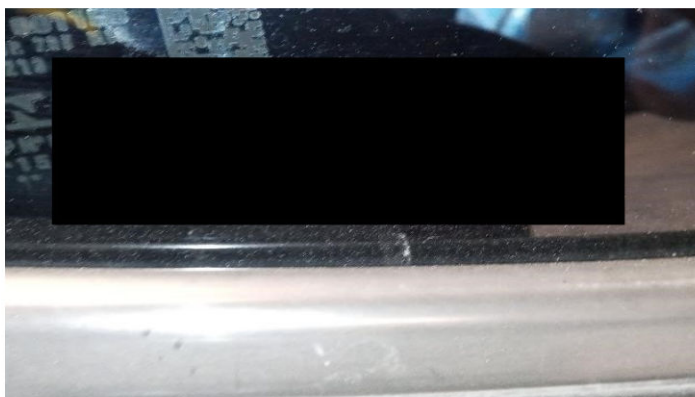
GRAVAÇÃO DOS VIDROS

- 10: DATA DO VIDRO.....: Coincide com o ano/modelo do veículo

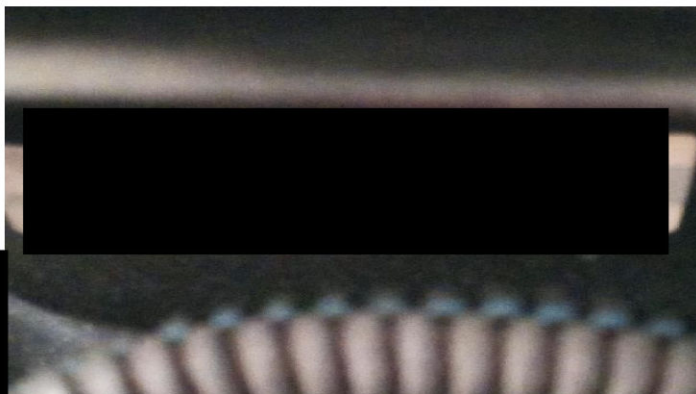
ETIQUETA VIS MOTOR

- 10: ETIQUETA....: Coincide com o padrão do fabricante
- 20: IMPRESSÃO...: Coincide com o padrão do fabricante

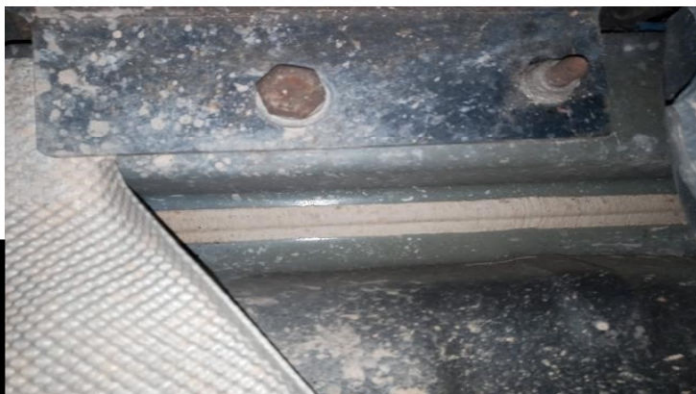
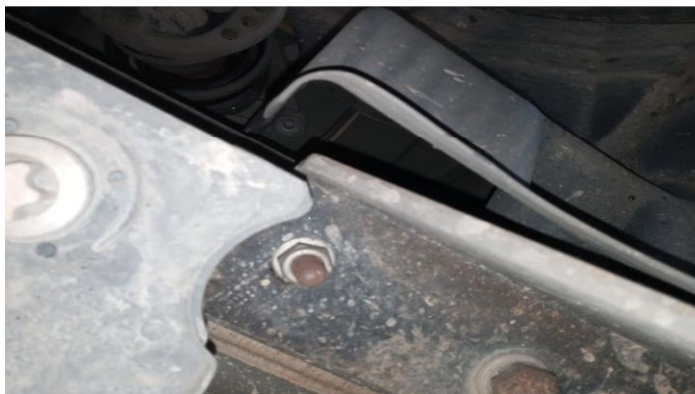
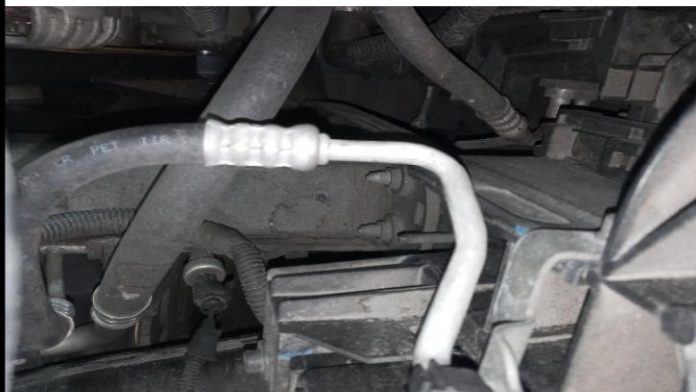
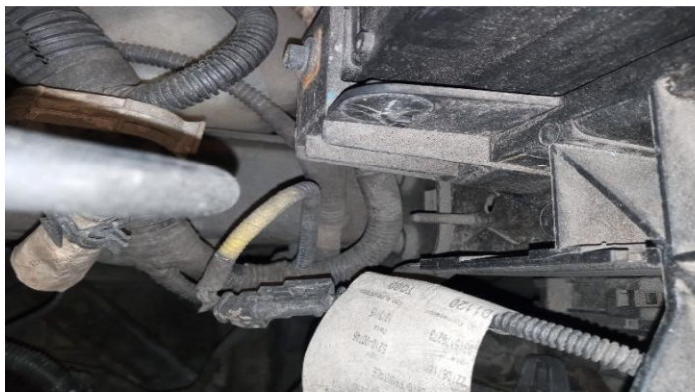
90: NÃO IDENTIFICADO AVARIA E/OU REPARO SIGNIFICATIVO NAS PARTES ESTRUTURAIS DO VEÍCULO, CONFORME DEMONSTRADO NA OCASIÃO DA VISTORIA.
