COM APONTAMENTO

Modelo  
I/AUDI Q3 SPB 2.0 TFSI

VISTORIA

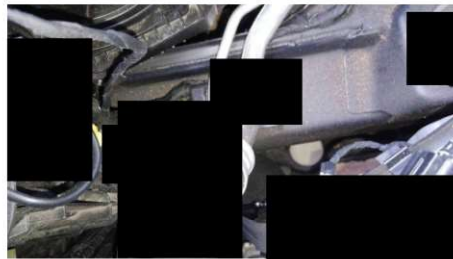
Longarina dianteira esquerda

✓ OK

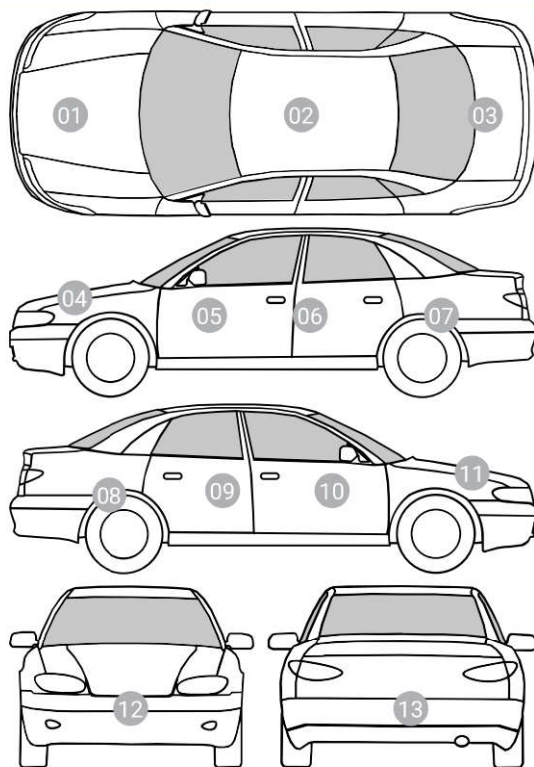
- 01 Capô
- 02 Teto pintura
- 03 Tampa do porta malas
- 04 Paralama dianteiro esquerdo
- 05 Porta dianteira esquerda
- 06 Porta traseira esquerda
- 07 Traseira esquerda
- 08 Traseira direita
- 09 Porta traseira direita
- 10 Porta dianteira direita
- 11 Paralama dianteiro direito
- 12 Para-choque dianteiro
- 13 Para-choque traseiro

**VEÍCULO COM ALGUMAS AVARIAS E INDÍCIOS DE REPAROS DE FUNILARIA E PINTURA.**

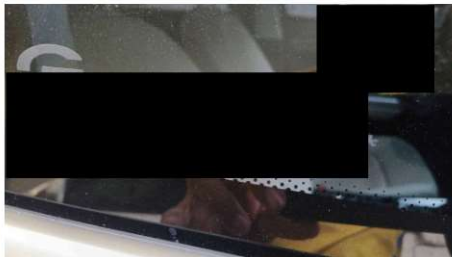
Gravação Vidro (qualquer vidro)

**VEÍCULO BLINDADO E REGULARIZADO NO CRLV, FICA EM OBSERVAÇÃO A QUESTÃO DA DELAMINAÇÃO DOS VIDROS.**
