Identificação do laudo : [REDACTED] 18/08/2026 17:44:23 .  
Cliente / Responsável : [REDACTED]  
Marca / Modelo : CAOACHERY TIGGO7 SPORT-2024/2025-PRETA-ALCOOL/GASOLINA  
Placa : [REDACTED] SAO PAULO - SP  
Nº do Chassi no Veículo : [REDACTED] Nº do Motor no Veículo : [REDACTED]  
Nº do Chassi no Cadastro : [REDACTED] Nº do Motor no Cadastro : [REDACTED]  
Nº do Chassi no Documento : [REDACTED] Nº do Motor no Documento : [REDACTED]  
Nº do Carroçaria no Veículo : INEXISTENTE Nº da Câmbio no Veículo : [REDACTED]  
Nº do Carroçaria na BIN : INEXISTENTE Nº da Câmbio na BIN : [REDACTED]

**ITENS INSPECIONADOS E COBERTOS NESSA INSPEÇÃO SÃO:**

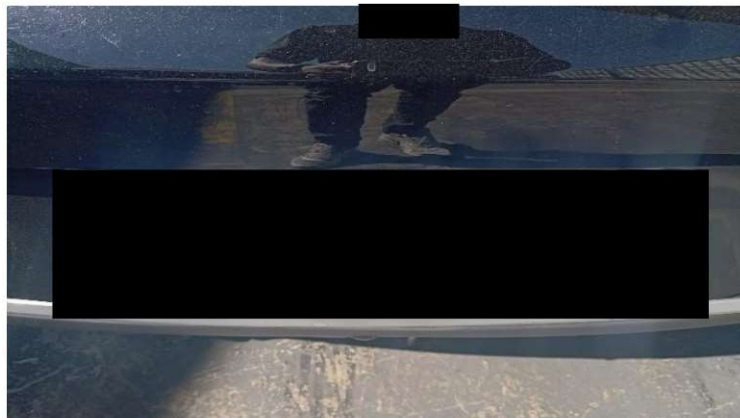
LACRE DA PLACA

10: PLACA...: Com característica preservada

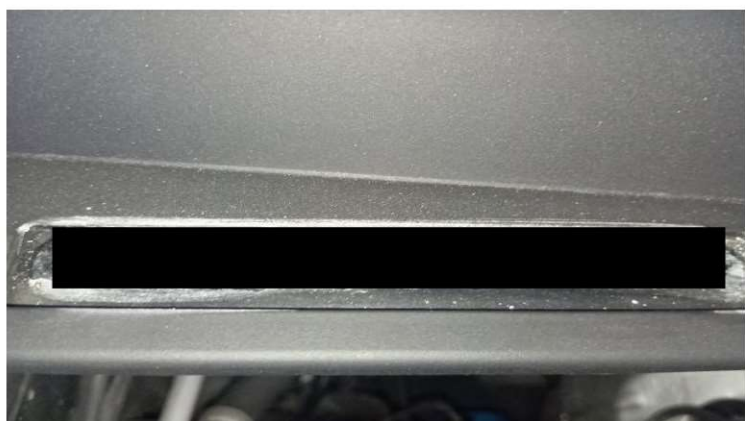
10: PEÇA / REGIÃO DA GRAVAÇÃO.....: Com característica preservada

20: TIPO / PADRÃO DA GRAVAÇÃO.....: Dentro do padrão utilizado pelo fabricante

30: Nº DO CHASSI NO DOCUMENTO.....: Coincide com a numeração que está no veículo

40: Nº DO CHASSI NA BASE NACIONAL.: Coincide com a numeração que está no veículo

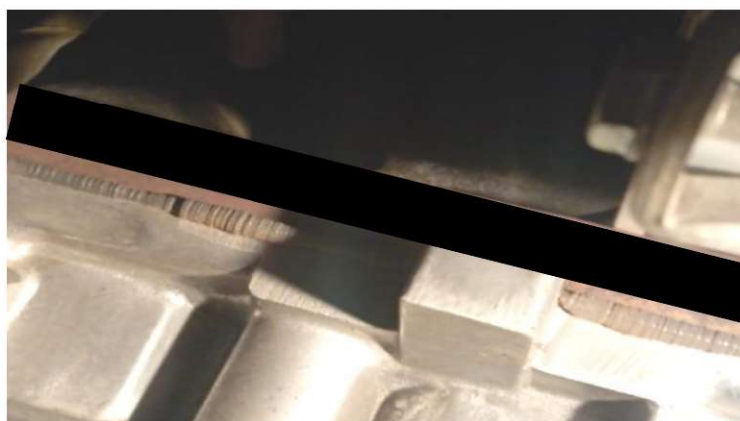
- 10: LOCAL / BASE DA GRAVAÇÃO.....: Com características preservadas
- 20: TIPO / PADRÃO DA GRAVAÇÃO.....: Dentro do padrão utilizado pelo fabricante
- 30: Nº DO MOTOR NO DOCUMENTO.....: Coincide com a numeração que está no motor do veículo
- 40: Nº DO MOTOR NA BASE NACIONAL: Coincide com a numeração que está no motor do veículo

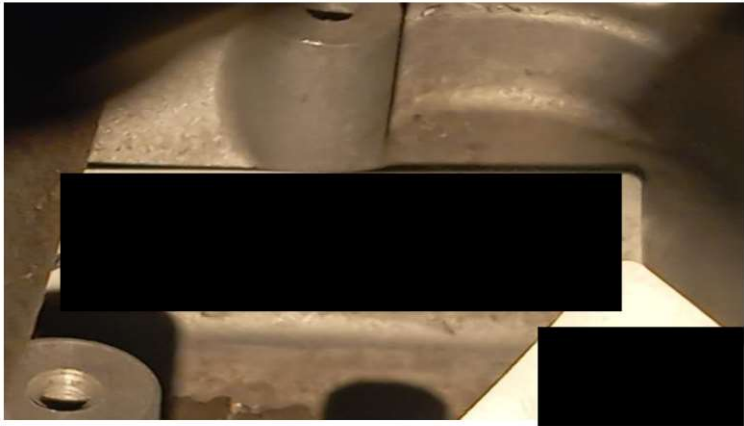
NÚMERO DO CÂMBIO

- 10: PLAQUETA / ETIQUETA / BASE: Com característica preservada

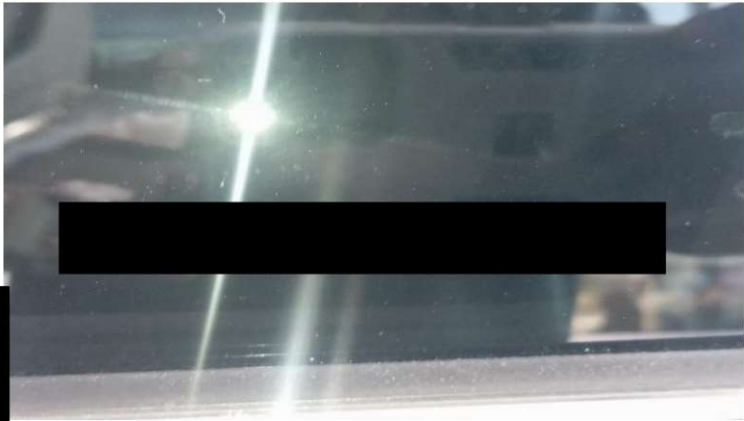
GRAVAÇÃO DOS VIDROS

10: DATA DO VIDRO.....: Coincide com o ano/modelo do veículo

20: PADRÃO DA GRAVAÇÃO: Coincide com padrão do fabricante

30: NUMERAÇÃO .....: Coincide com o sequencial do Chassi / VIS
