Identificação do laudo : [REDACTED] / 21/08/2026 12:29:36 [REDACTED]  
Cliente / Responsável : [REDACTED]  
Marca / Modelo : **BMW/320I M SPORT FLEX-2023/2024-CINZA-ALCOOL/GASOLINA**  
Placa : [REDACTED] / **SAO BERNARDO DO CAMPO - SP**  
Nº do Chassi no Veículo : [REDACTED] Nº do Motor no Veículo : [REDACTED]  
Nº do Chassi no Cadastro : [REDACTED] Nº do Motor no Cadastro : [REDACTED]  
Nº do Chassi no Documento : [REDACTED] Nº do Motor no Documento : [REDACTED]  
Nº do Carroçaria no Veículo : **NADA CONSTA** Nº da Câmbio no Veículo : **OBSTRUIDO**  
Nº do Carroçaria na BIN : **NADA COSTA** Nº da Câmbio na BIN : **NADA COSTA**

**ITENS INSPECIONADOS E COBERTOS NESSA INSPEÇÃO SÃO:**

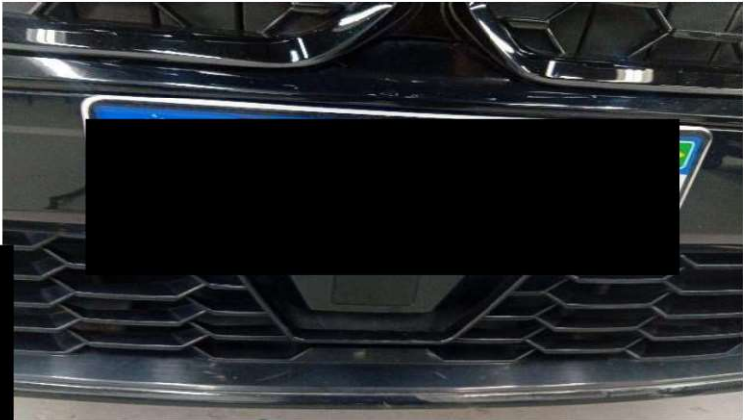
PLACA

10: PLACA...: Com característica preservada

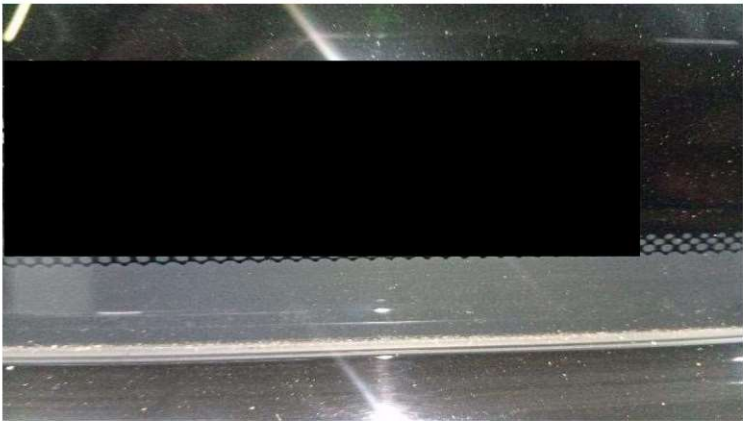
GRAVAÇÃO DOS VIDROS

12: DATA DO VIDRO.....: Não coincide com o ano/modelo do veículo - Vidro Blindado

22: PADRÃO DA GRAVAÇÃO: Não coincide com padrão habitual do fabricante - Vidro Blindado

30: NUMERAÇÃO .....: Coincide com o sequencial do Chassi / VIS

40: VIDRO BLINDADO.....: Vidro sem delaminação

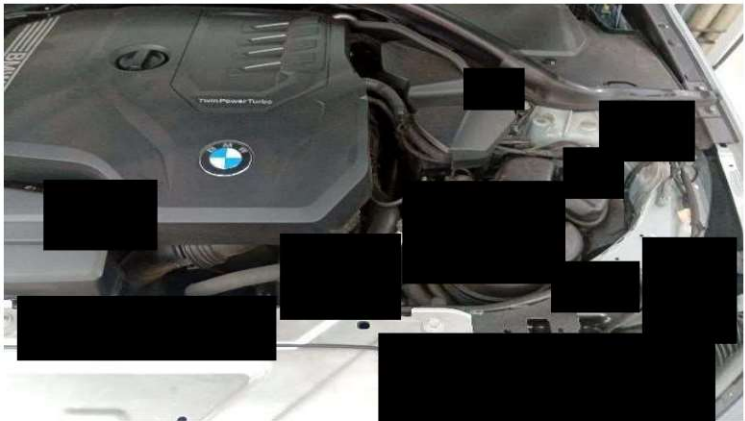
NÚMERO DO CÂMBIO

16: PLAQUETA / ETIQUETA .....: Numeração obstruída / Sem identific.de série / Sem cond.de análise

33: Nº DA CÂMBIO NA BIN: Fabricante não informa numeração no Cadastro do Veículo ou Base de Agregados

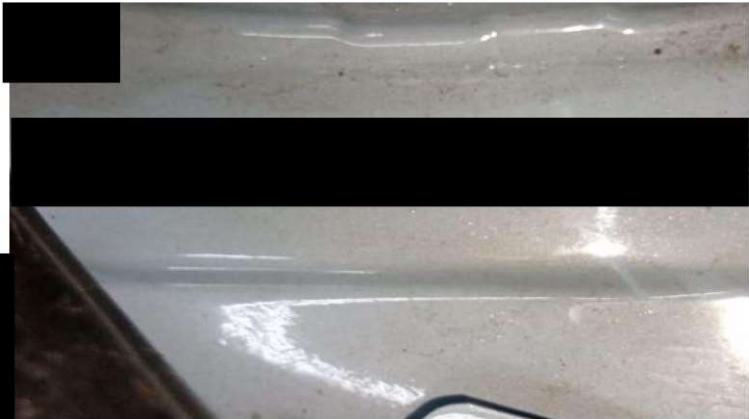
10: PEÇA / REGIÃO DA GRAVAÇÃO.....: Com característica preservada

20: TIPO / PADRÃO DA GRAVAÇÃO.....: Dentro do padrão utilizado pelo fabricante

30: Nº DO CHASSI NO DOCUMENTO.....: Coincide com a numeração que está no veículo

40: Nº DO CHASSI NA BASE NACIONAL.: Coincide com a numeração que está no veículo

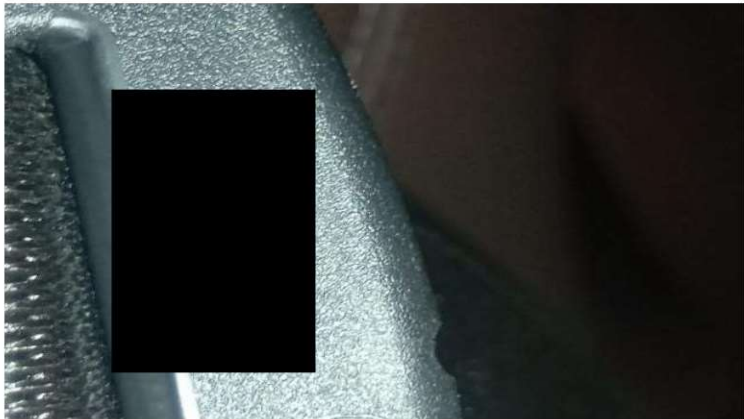
ETIQUETA DO CINTO

10: Com informações condizentes com o ano/modelo do veículo em 2 ou + cintos de segurança
