# RELATÓRIO DE VISTORIA CAUTELAR

| <b>Marca/Modelo:</b><br>NISSAN KICKS SL CVT | <b>Combustível:</b><br>ALCOOL/GASOLINA | <b>Placa:</b><br>[REDACTED] | <b>Data Emissão CRLV:</b><br>25/02/2025 |
| <b>Odômetro:</b><br>77050 | <b>Renavam:</b><br>[REDACTED] | <b>Data Emissão CRV:</b><br>14/11/2018 | <b>Fabricação/Modelo:</b><br>2018/2019 |

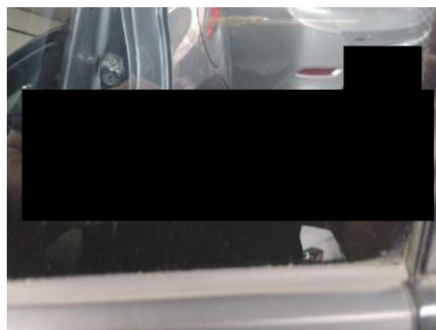
Padrão Vidro

| <b>Parabrisa:</b><br>COM A GRAVAÇÃO DE IDENTIFICAÇÃO NÃO ORIGINAL (TROCA DO VIDRO) | <b>Vidro Dianteiro Esquerdo:</b><br>COM A GRAVAÇÃO DE IDENTIFICAÇÃO NÃO ORIGINAL (TROCA DO VIDRO) |
| <b>Vidro Traseiro Esquerdo:</b><br>COM A GRAVAÇÃO DE IDENTIFICAÇÃO NÃO ORIGINAL (TROCA DO VIDRO) | <b>Vidro Traseiro:</b><br>COM A GRAVAÇÃO DE IDENTIFICAÇÃO NÃO ORIGINAL (TROCA DO VIDRO) |
| <b>Vidro Traseiro Direito:</b><br>COM A GRAVAÇÃO DE IDENTIFICAÇÃO NÃO ORIGINAL (TROCA DO VIDRO) | <b>Vidro Dianteiro Direito:</b><br>COM A GRAVAÇÃO DE IDENTIFICAÇÃO NÃO ORIGINAL (TROCA DO VIDRO) |

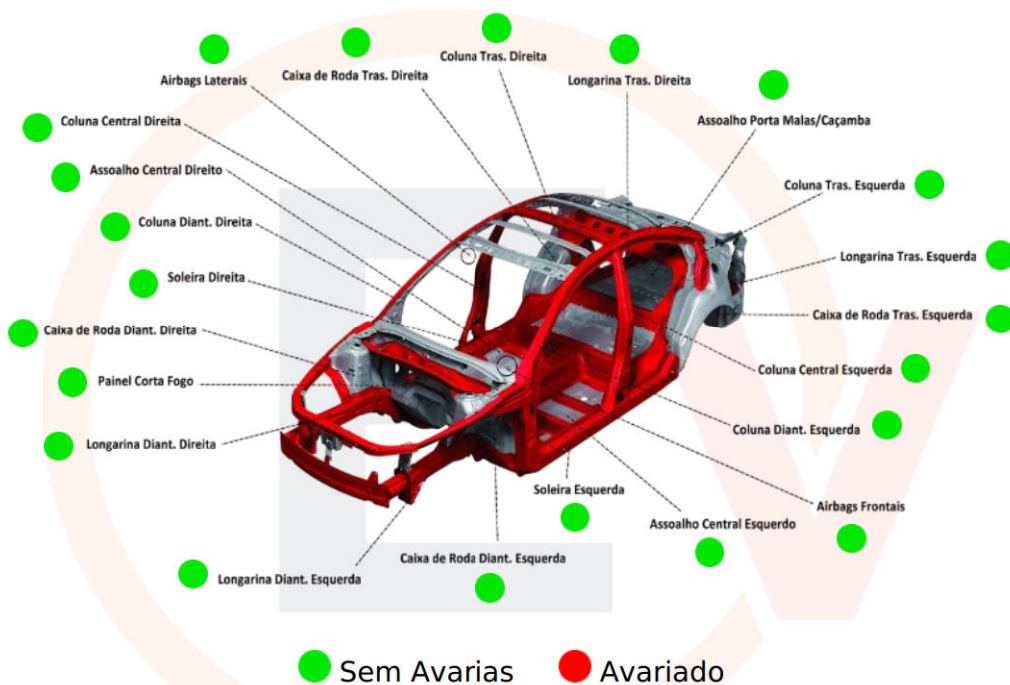
**CONFORME O PREVISTO NOS ANEXOS I À IV DA RESOLUÇÃO 810/2020 DO CONTRAN, ESTE VEÍCULO APRESENTA SUA ESTRUTURA:**

**ÍNTEGRA, NÃO EXIBINDO REPAROS QUE DENOTEM A OCORRÊNCIA DE EMBATE RELEVANTE.**
