Dados

Realizado Em: 15/09/2026 15:40

| | Marca: I | Modelo: VOLVO XC40 RECHARG... | Tipo: UTILITARIO |
| Fabricação/Modelo: 2021 / 2022 | Quilometragem: 86239 | Cidade: CAMPO GRANDE | UF Atual: MS |

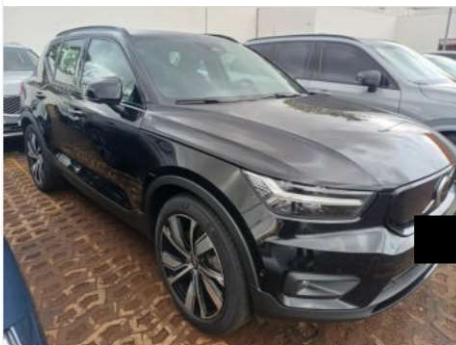
CHASSI

- ✓ CHASSI: **ORIGINAL**

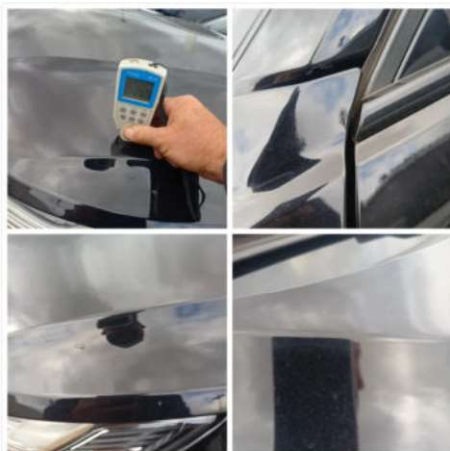
CAPO

**33** Capô - *APRESENTA INDÍCIO DE REPARO DE FUNILARIA COM VESTÍGIO APARENTE DE REPINTURA*

VEÍCULO APRESENTA INDÍCIO REPARO DE FUNILARIA COM VESTÍGIO APARENTE DE MASSA E/OU REPINTURA, SEM VESTÍGIO APARENTE DE REPARO NA ESTRUTURA COM CORTE E/OU SOLDA.

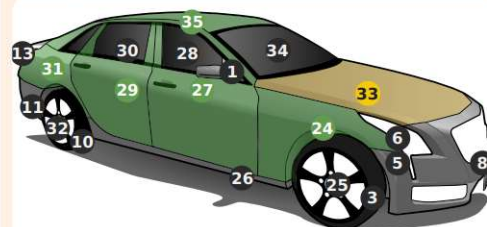
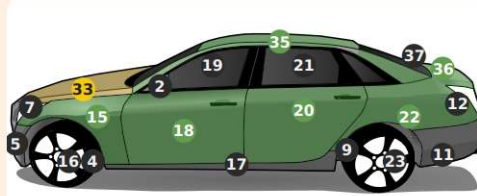
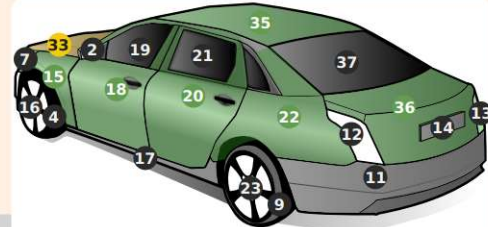
## Croqui

**15** Para-lama dianteiro esquerdo - *PINTURA ORIGINAL*

**18** Porta dianteira esquerda - *PINTURA ORIGINAL*

**20** Porta traseira esquerda - *PINTURA ORIGINAL*

**22** Lateral traseira esquerda - *PINTURA ORIGINAL*

**24** Para-lama dianteiro direito - *PINTURA ORIGINAL*

**27** Porta dianteira direita - *PINTURA ORIGINAL*

**29** Porta traseira direita - *PINTURA ORIGINAL*

**31** Lateral traseira direita - *PINTURA ORIGINAL*

**35** Teto externo - *PINTURA ORIGINAL*

**36** Tampa traseira porta-malas - *PINTURA ORIGINAL*
