# RELATÓRIO DE VISTORIA CAUTELAR

Relatório de Vistoria Cautelar

| Marca/Modelo:<br>HONDA WR V EXL | Combustível:<br>FLEX | Placa:<br>[REDACTED] | Data Emissão CRLV:<br>18/09/2026 |

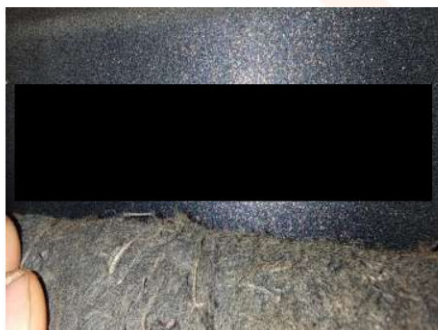
Chassi

ANÁLISE DO CHASSI / CÓDIGO VIN - Nº CHASSI / CÓDIGO VIN: [REDACTED]

APÓS DETIDA ANÁLISE DA GRAVAÇÃO DE IDENTIFICAÇÃO DO CHASSI DO VEÍCULO EXAMINADO, UTILIZANDO-SE PROCEDIMENTOS E EQUIPAMENTOS ADEQUADOS, PODE-SE AFIRMAR QUE ESTA IDENTIFICAÇÃO ENCONTRA-VA:

ÍNTEGRA, SEM VESTÍGIOS APARENTES DE ADULTERAÇÃO.

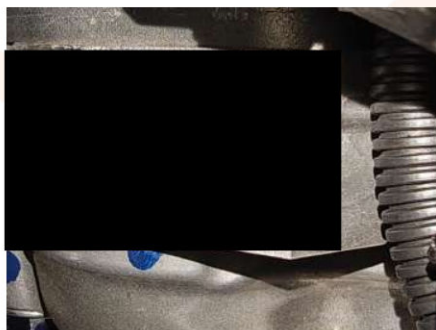
Motor

**ANÁLISE DA GRAVAÇÃO DE IDENTIFICAÇÃO DO MOTOR - Nº DO MOTOR [REDACTED]**

CONFRONTANDO-SE AS CARACTERÍSTICAS APARENTES DA GRAVAÇÃO DE IDENTIFICAÇÃO DO MOTOR CONTIDO NO VEÍCULO EXAMINADO COM OS PADRÕES NORMALMENTE APRESENTADOS PELO FABRICANTE, BEM COMO DA RESPECTIVA SUPERFÍCIE DE GRAVAÇÃO, PODE-SE AFIRMAR QUE ESTA IDENTIFICAÇÃO ENCONTRAVA-SE:

ÍNTEGRA, SEM VESTÍGIOS APARENTES DE ADULTERAÇÃO.

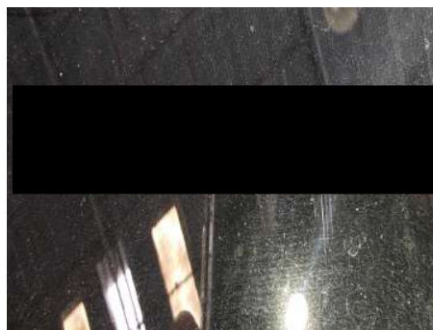
Padrão Vidro

Análise da Gravação dos Vidros

| <b>Parabrisa:</b><br>COM A GRAVAÇÃO DE IDENTIFICAÇÃO ORIGINAL | <b>Vidro Dianteiro Esquerdo:</b><br>COM A GRAVAÇÃO DE IDENTIFICAÇÃO ORIGINAL |
| <b>Vidro Traseiro Esquerdo:</b><br>COM A GRAVAÇÃO DE IDENTIFICAÇÃO ORIGINAL | <b>Vidro Traseiro:</b><br>COM A GRAVAÇÃO DE IDENTIFICAÇÃO ORIGINAL |
| <b>Vidro Traseiro Direito:</b><br>COM A GRAVAÇÃO DE IDENTIFICAÇÃO ORIGINAL | <b>Vidro Dianteiro Direito:</b><br>COM A GRAVAÇÃO DE IDENTIFICAÇÃO ORIGINAL |

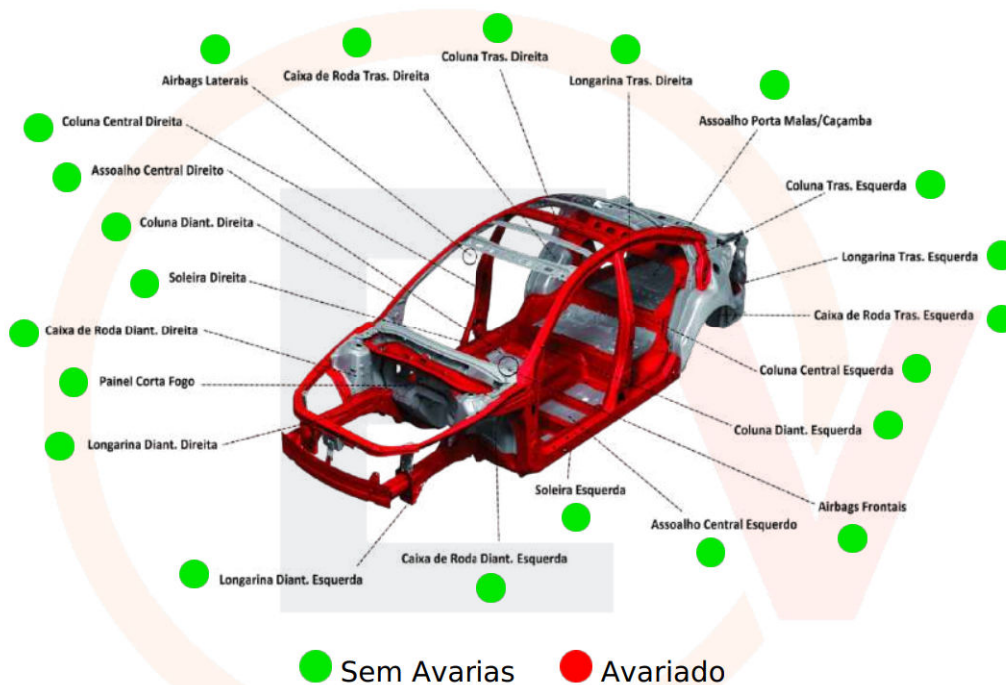
**CONFORME O PREVISTO NOS ANEXOS I À IV DA RESOLUÇÃO 810/2020 DO CONTRAN, ESTE VEÍCULO APRESENTA SUA ESTRUTURA:**

ÍNTEGRA, NÃO EXIBINDO REPAROS QUE DENOTEM A OCORRÊNCIA DE EMBATE RELEVANTE.
