Marca/Modelo: HONDA/CIVIC/ EXL CVT

Ano/Modelo: 2017

ANÁLISE DE PINTURA

Vistoria Cautelar Plus Nº: [REDACTED]

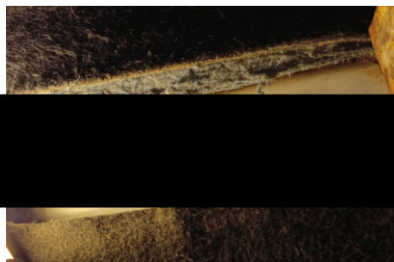
Gravação do Chassi

Gravação sem vestígios aparentes de adulteração e dentro dos padrões do fabricante.

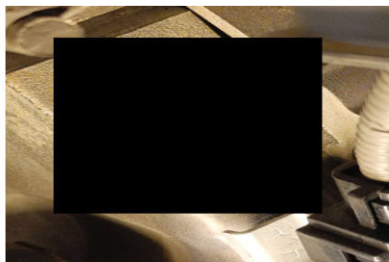
Gravação do Motor

Gravação sem vestígios aparentes de adulteração e dentro dos padrões do fabricante.

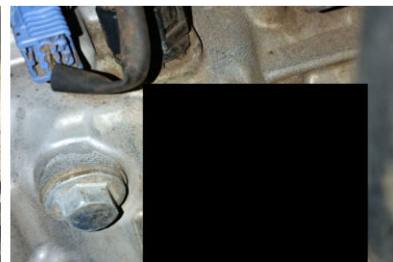
Gravação do Câmbio

Gravação sem vestígios aparentes de adulteração e dentro dos padrões do fabricante.

Numeração não registrada nos bancos de dados dos órgãos competentes (BIN).

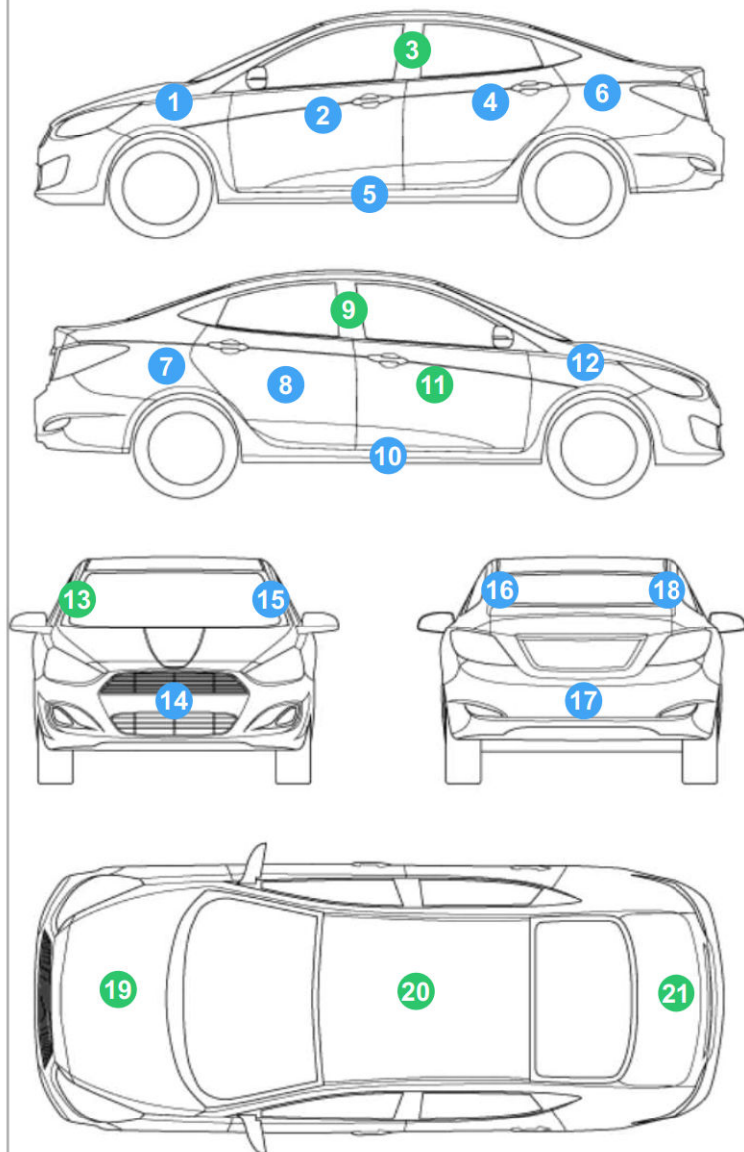
1 - PARA-LAMA DIANTEIRO (ESQUERDA)

COM MASSA E REPINTURA.

2 - PORTA DIANTEIRA (ESQUERDA)

4 - PORTA TRASEIRA (ESQUERDA)

5 - CAIXA DE AR (ESQUERDA)

6 - FOLHA LATERAL TRASEIRA (ESQUERDA)

7 - FOLHA LATERAL TRASEIRA (DIREITA)

8 - PORTA TRASEIRA (DIREITA)

10 - CAIXA DE AR (DIREITA)

12 - PARA-LAMA DIANTEIRO (DIREITA)

14 - PARA-CHOQUE (DIANTEIRO)

COM SINAIS DE REPINTURA.

15 - COLUNA DIANTEIRA (ESQUERDA)

16 - COLUNA TRASEIRA (ESQUERDA)

17 - PARA-CHOQUE (TRASEIRO)

18 - COLUNA TRASEIRA (DIREITA)

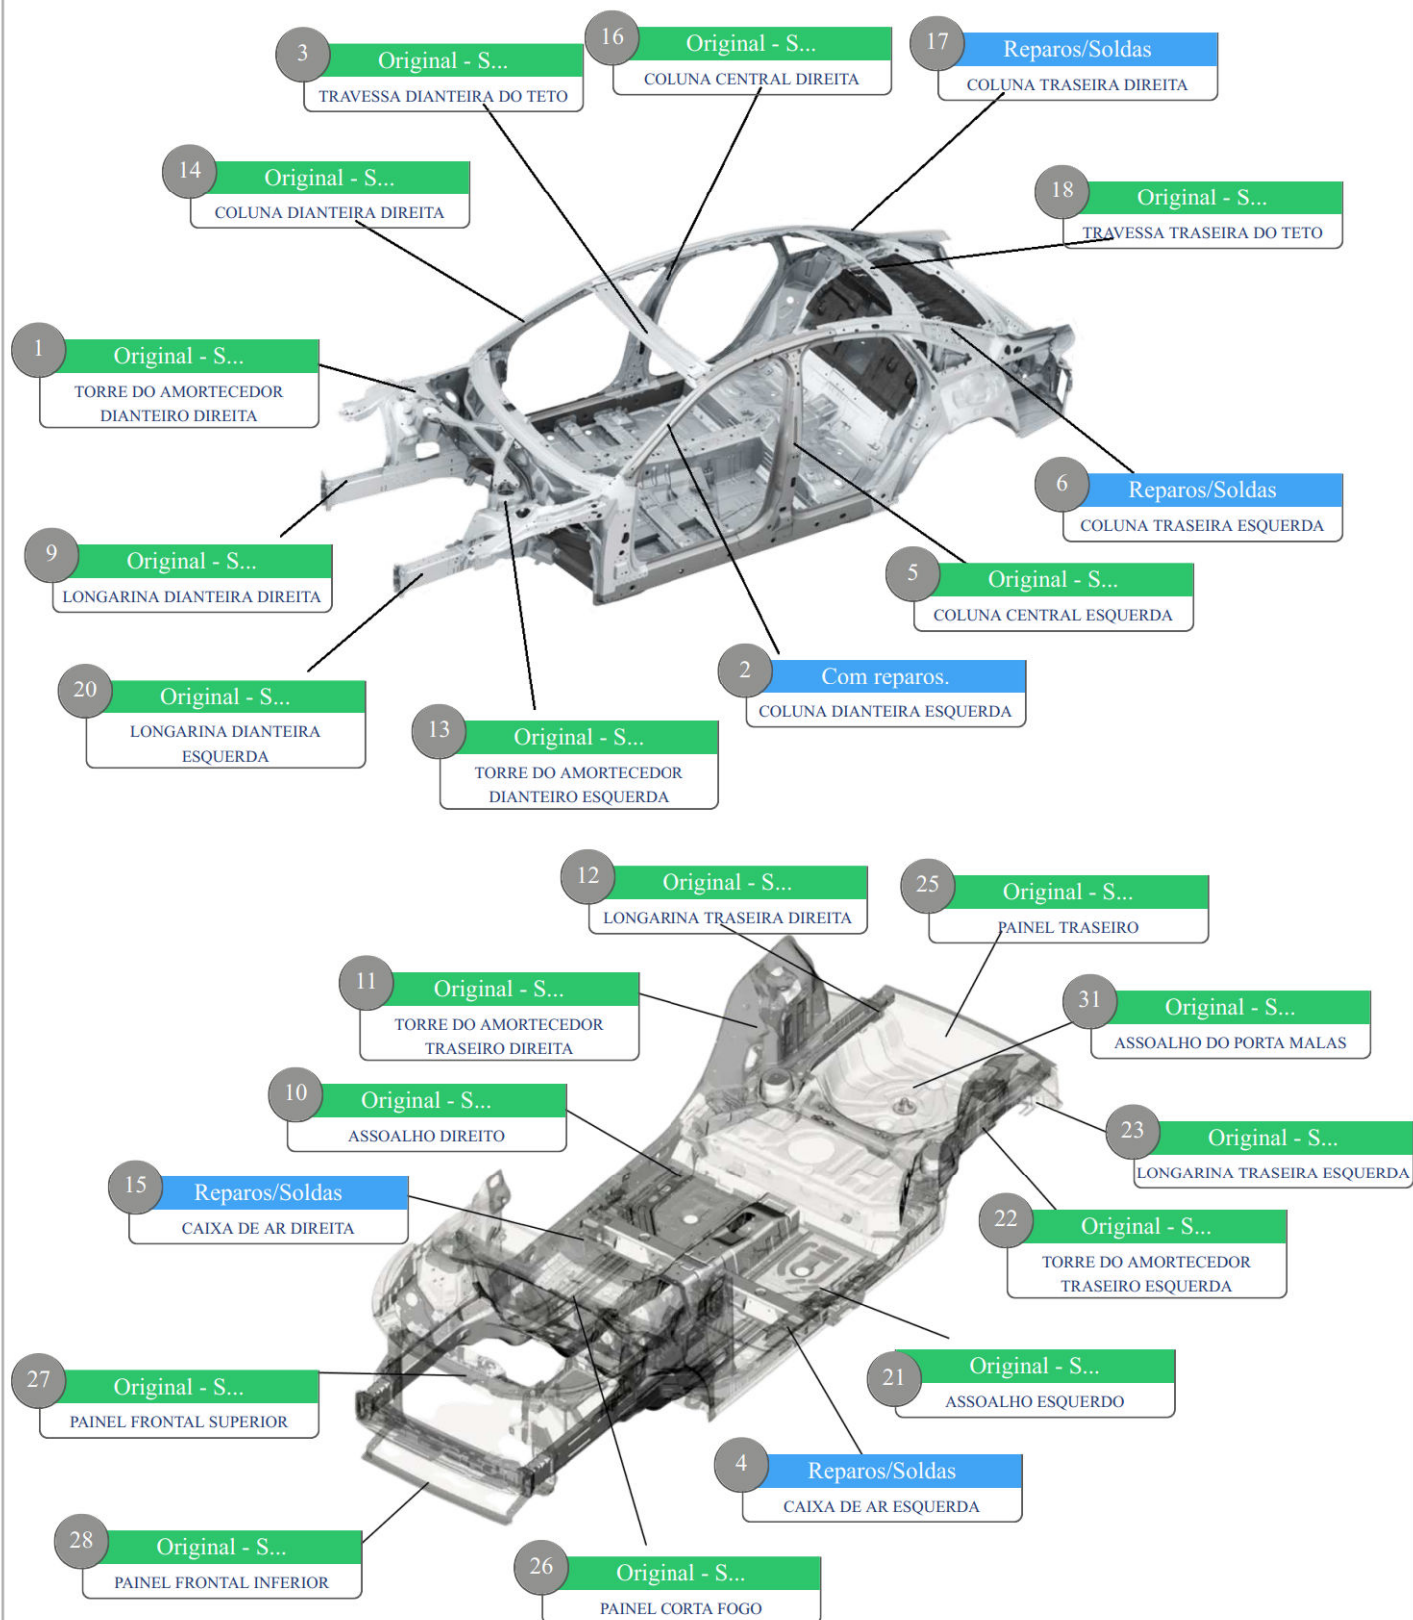
ANÁLISE ESTRUTURAL

Corte em 180° na coluna traseira direita para substituição da folha lateral.  
Corte em 180° na caixa de ar direita para substituição da folha lateral.  
Corte em 180° na coluna traseira esquerda para substituição da folha lateral.  
Corte em 180° na caixa de ar esquerda para substituição da folha lateral.
