Marca/Modelo: I/NISSAN/ SENTRA 20SL CVT

UNIDADE: CIA - Foz Do Iguaçu

Vistoria Cautelar Plus Nº: [REDACTED]

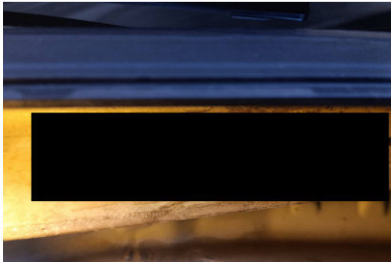
Gravação do Chassi

Gravação sem vestígios aparentes de adulteração e dentro dos padrões do fabricante.

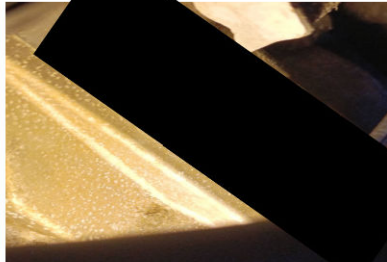
Gravação do Motor

Gravação sem vestígios aparentes de adulteração e dentro dos padrões do fabricante.

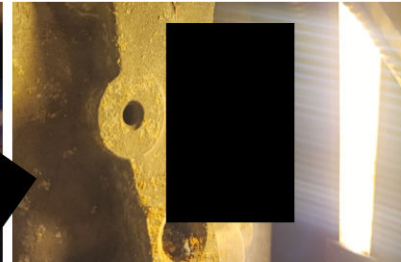
Gravação do Câmbio

Gravação sem vestígios aparentes de adulteração e dentro dos padrões do fabricante.

Numeração não registrada nos bancos de dados dos órgãos competentes (BIN).

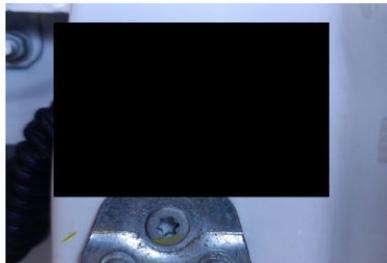
Eta Coluna

Original/Dentro dos padrões do fabricante.

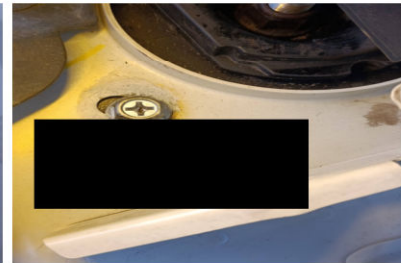
Eta Motor

Original/Dentro dos padrões do fabricante.

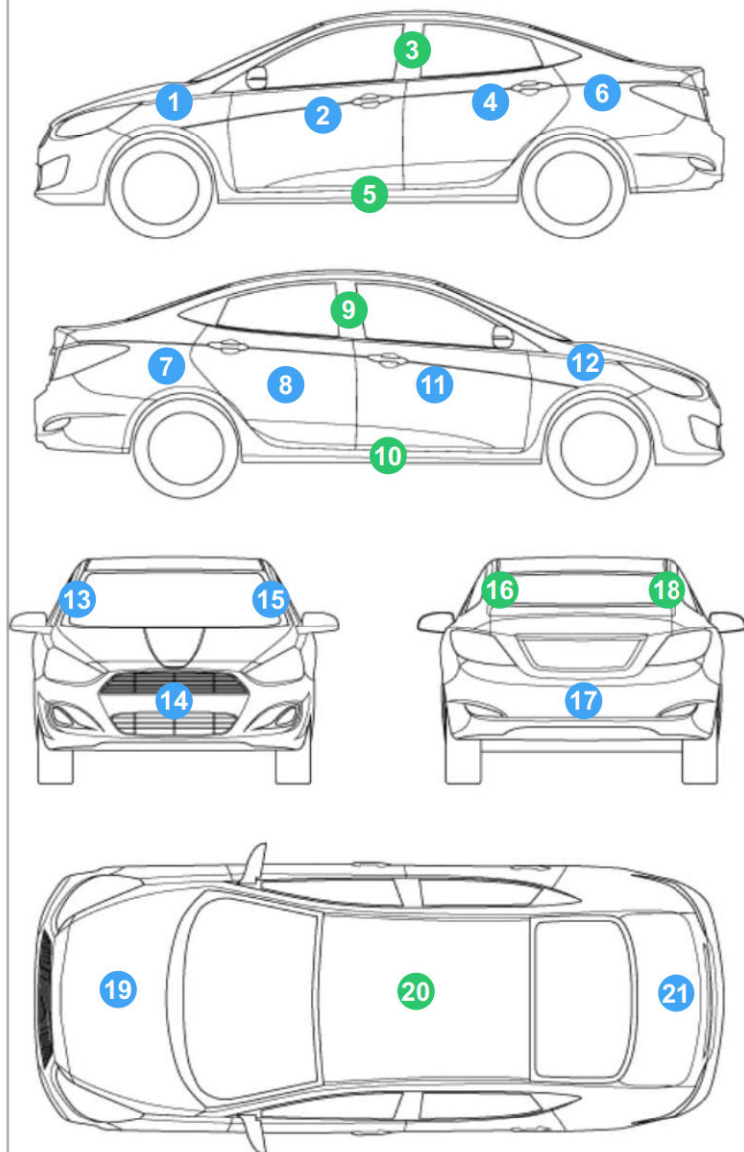
ANÁLISE DE PINTURA

1 - PARA-LAMA DIANTEIRO (ESQUERDA)

COM MASSA E REPINTURA.

2 - PORTA DIANTEIRA (ESQUERDA)

4 - PORTA TRASEIRA (ESQUERDA)

6 - FOLHA LATERAL TRASEIRA (ESQUERDA)

7 - FOLHA LATERAL TRASEIRA (DIREITA)

8 - PORTA TRASEIRA (DIREITA)

11 - PORTA DIANTEIRA (DIREITA)

12 - PARA-LAMA DIANTEIRO (DIREITA)

13 - COLUNA DIANTEIRA (DIREITA)

COM SINAIS DE REPINTURA.

14 - PARA-CHOQUE (DIANTEIRO)

15 - COLUNA DIANTEIRA (ESQUERDA)

17 - PARA-CHOQUE (TRASEIRO)

19 - CAPÔ (DIANTEIRO)

21 - TAMPA DO PORTA MALAS

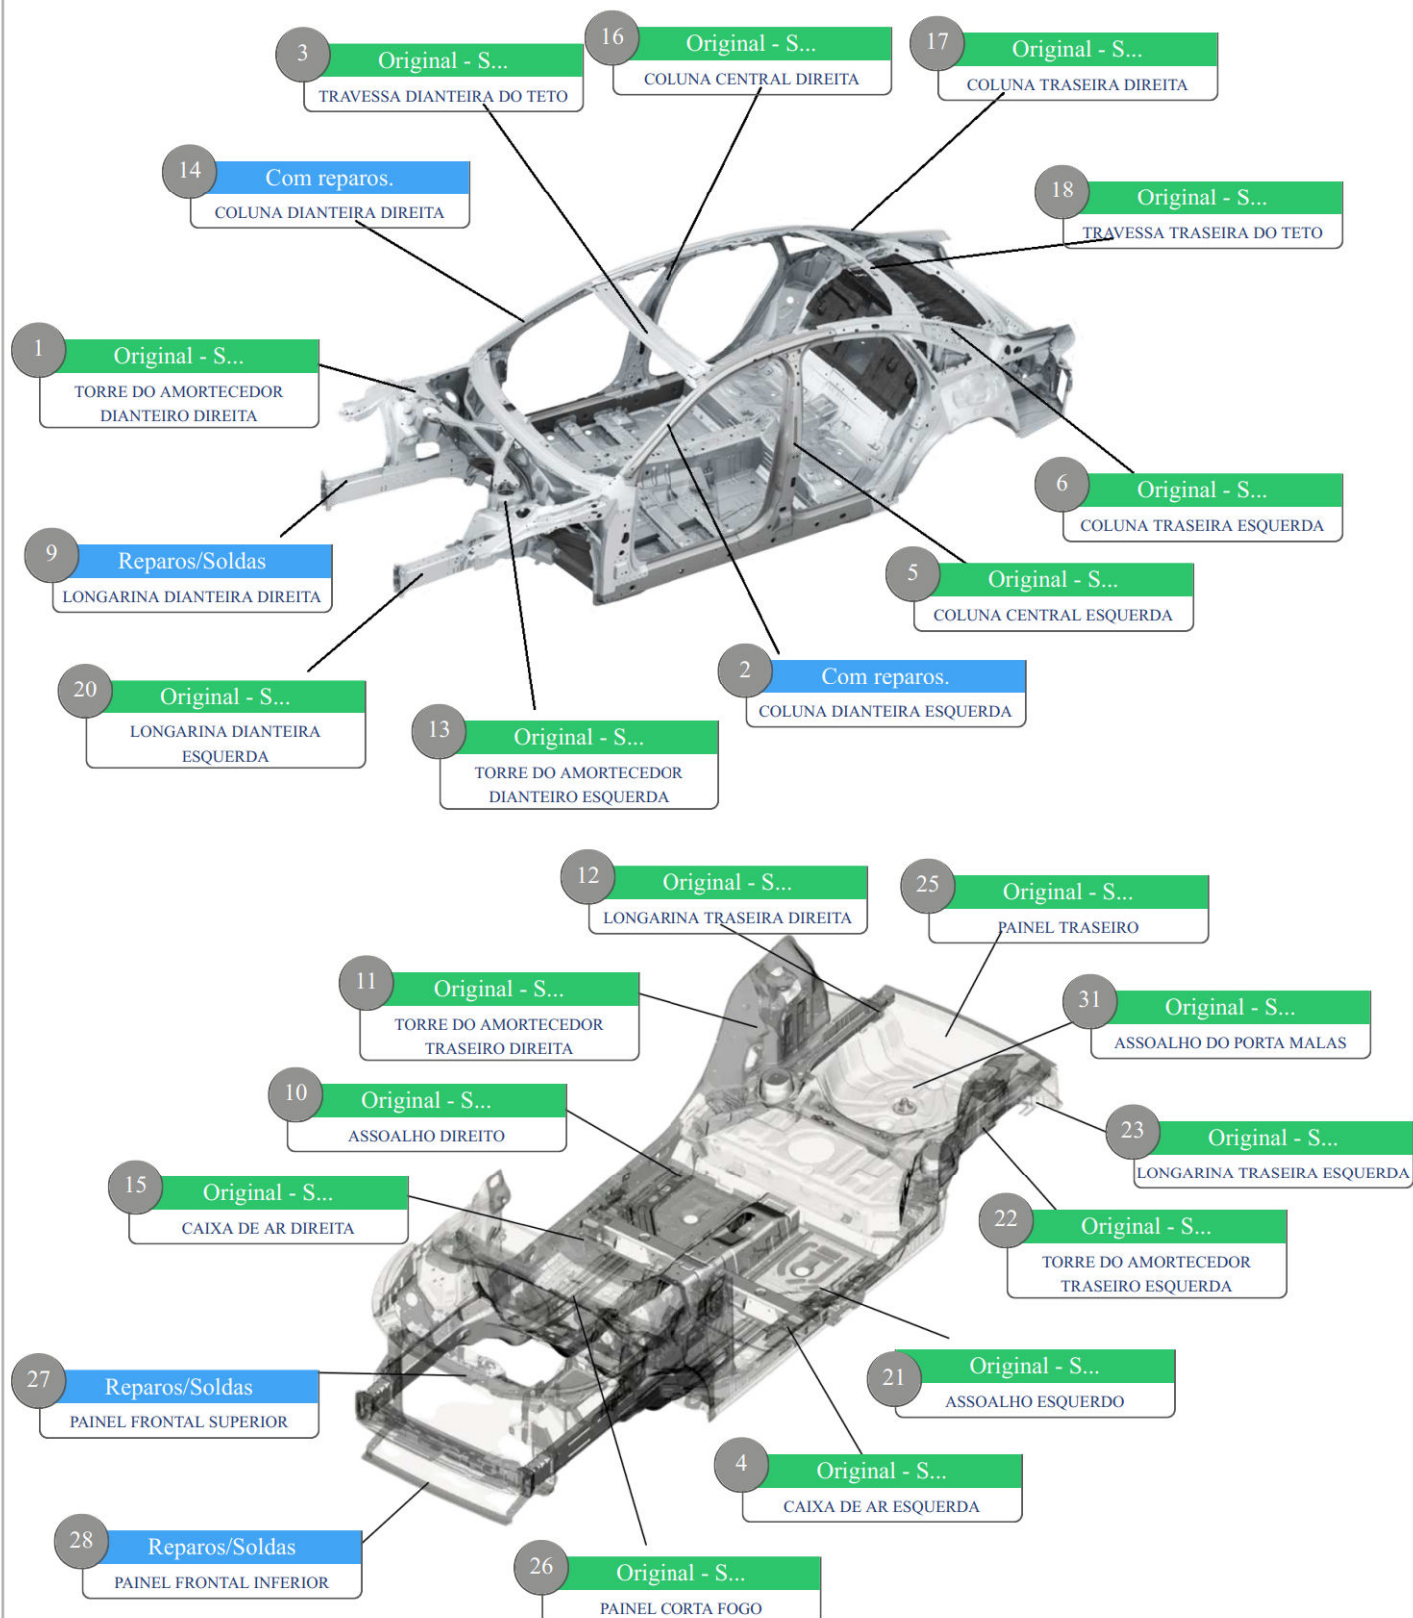
ANÁLISE ESTRUTURAL

Painel frontal inferior recuperado com soldas e massa.  
Painel frontal superior recuperado com soldas e massa.  
Longarina dianteira direita recuperada com soldas e massa.  
Capô dianteiro substituído.
