## LAUDO DE PERÍCIA CAUTELAR

I/LR DISCOVERY TD6 HSE 7/I/LR DISCOVERY TD6 HSE 7  
2019/ 2019 - CINZA - DIESEL

APROVADO

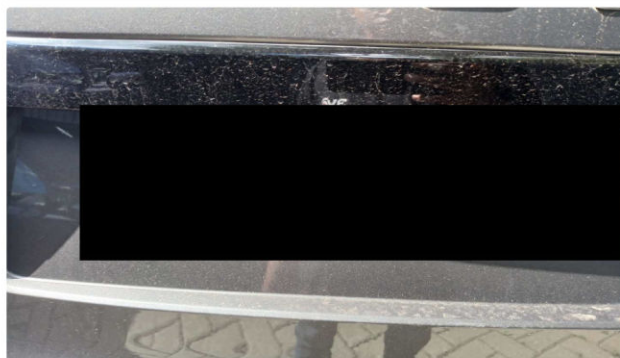
Placas (PIV)

✓ 208 - Sem vestígios de irregularidades.

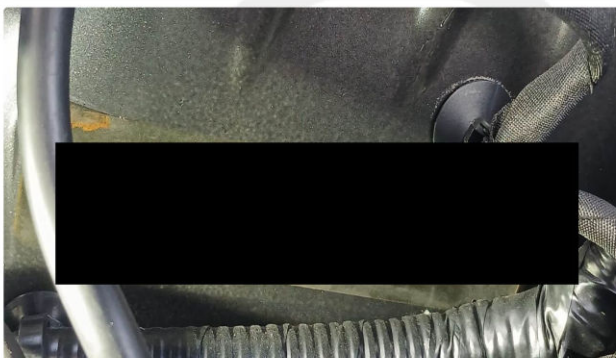
Gravação do Chassi

✓ 018 - Gravação identificadora sem vestígios aparentes de adulteração.

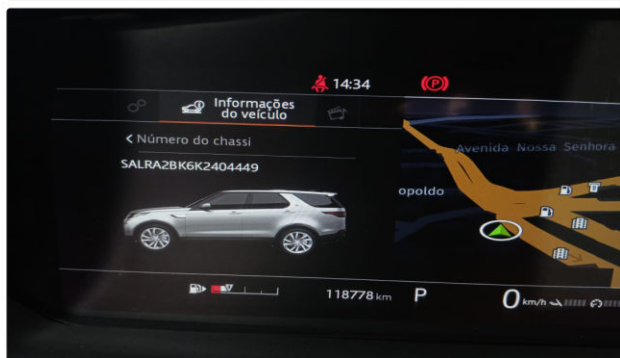
Hodômetro

✓ 249 - Registro fotografado/observado.

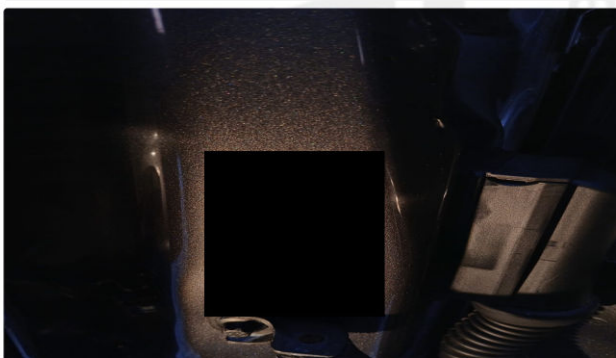
Eta/VIS

✓ 249 - Registro fotografado/observado.
