VISTORIA VEICULAR

## \* A VISTORIA CAUTELAR\*

Renavam: [REDACTED]  
Marca/Modelo:/CRONOS  
Cor:PRATA  
Ano Fabricação:2022  
Ano Modelo:2022  
Combustível:ALCOOL/GASOLINA  
Renavar: [REDACTED]  
Cidade:SAO PAULO  
UF:SP  
KM:37923

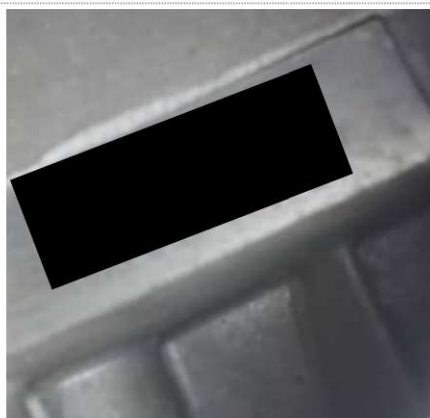
## Numeração de Motor

**Condição:**A numeração do Motor é COMPATÍVEL, com a Registrada nos Órgãos Competentes

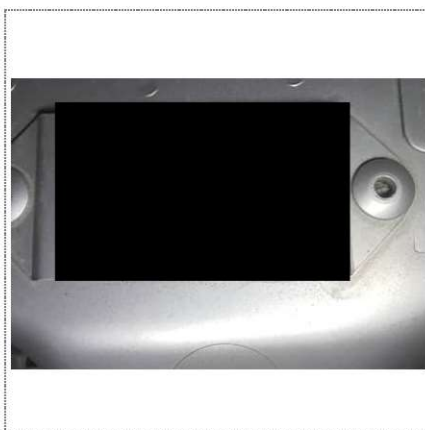
Outro - Carroceria

👍 **Condição:** Analisado componentes estruturais do veículo, não analisado itens estéticos e componentes agregados (que podem ser substituídos sem afetar a estrutura). O Veículo Examinado Não Possui Vestígio Aparente de Avaria, Corte e/ou Reparo Significativo nas Partes Estruturais da Carroceria.

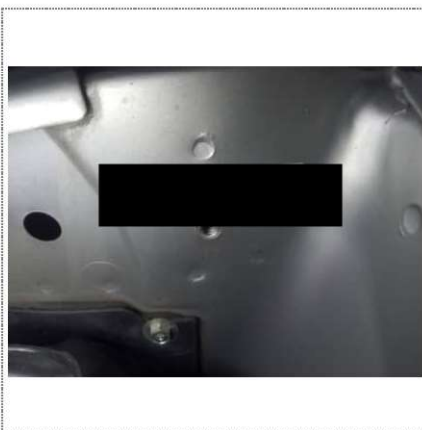
Etiqueta

👍 **Condição:** Etiquetas do Motor Original / Dentro dos Padrões do Fabricante Etiquetas do Batente da Porta Original / Dentro dos Padrões do Fabricante Etiquetas do Assoalho Original / Dentro dos Padrões do Fabricante

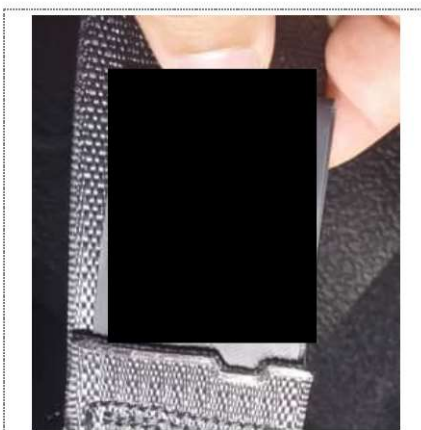
Cinto de segurança

👍 **Condição:** Não preenchido.
