| <span style="background-color: black; color: black;">[REDACTED]</span> | <b>BMW</b> | <b>BMW X5 XDRIVE45E</b> | <b>2021</b> | <b>2022</b> | <b>CINZA</b> | <b>GASOLINA/ELETRICO</b> |

**PARECER TÉCNICO****APROVADO****OBSERVAÇÕES**

LAUDO DE AVALIAÇÃO CAUTELAR

Nº da Análise: XXXXXXXXXX  
Data realização: 22/02/2024  
Data Impressão: 22/02/2024

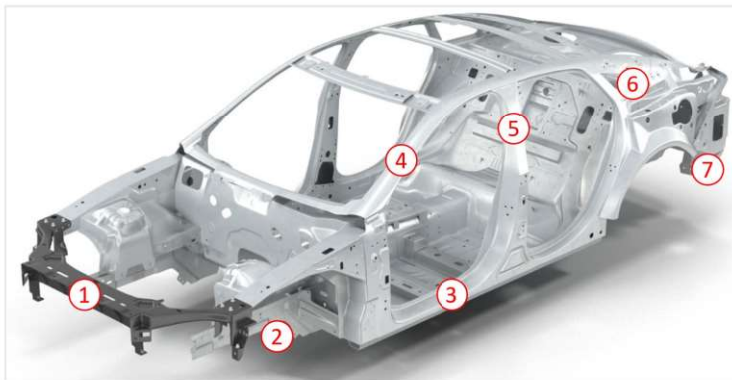
| ORIGINAL | 1 - PAINEL FRONTAL |
| ORIGINAL | 2 - LONGARINA DIANTEIRA ESQUERDA |
| ORIGINAL | 3 - CAIXA DE AR ESQUERDA |
| ORIGINAL | 4 - COLUNA DIANTEIRA ESQUERDA |
| ORIGINAL | 5 - COLUNA CENTRAL ESQUERDA |
| ORIGINAL | 6 - COLUNA TRASEIRA ESQUERDA |
| ORIGINAL | 7 - LONGARINA TRASEIRA ESQUERDA |

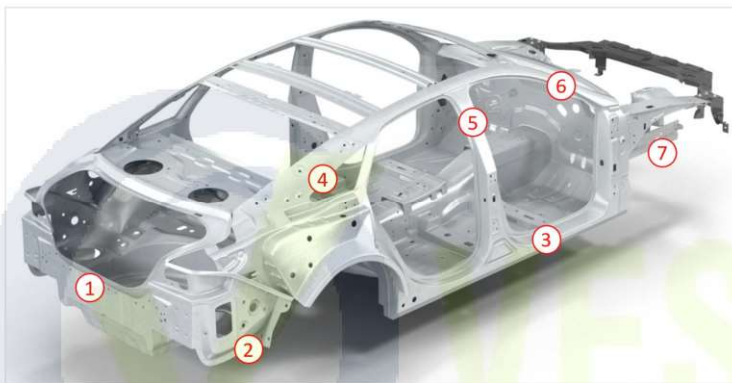
| ORIGINAL | 1 - PAINEL TRASEIRO |
| ORIGINAL | 2 - LONGARINA TRASEIRA DIREITA |
| ORIGINAL | 3 - CAIXA DE AR DIREITA |
| ORIGINAL | 4 - COLUNA TRASEIRA DIREITA |
| ORIGINAL | 5 - COLUNA CENTRAL DIREITA |
| ORIGINAL | 6 - COLUNA DIANTEIRA DIREITA |
| ORIGINAL | 7 - LONGARINA DIANTEIRA DIREITA |

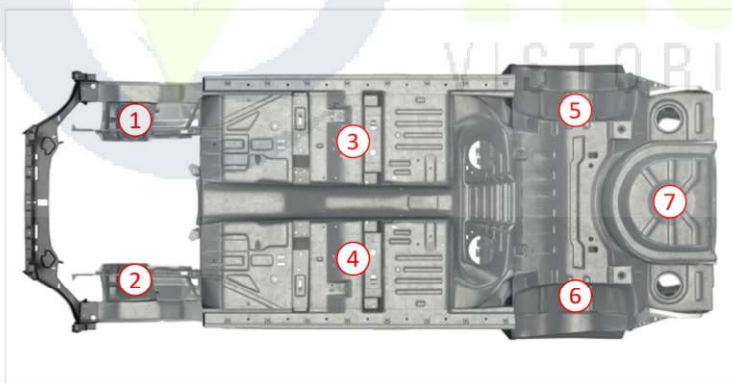
| ORIGINAL | 1 - TORRE DE AMORTECEDOR DIANTEIRA DIREITA |
| ORIGINAL | 2 - TORRE DE AMORTECEDOR DIANTEIRA ESQUERDA |
| ORIGINAL | 3 - ASSOALHO DO MONOBLOCO DIREITO |
| ORIGINAL | 4 - ASSOALHO DO MONOBLOCO ESQUERDO |
| ORIGINAL | 5 - TORRE DE AMORTECEDOR TRASEIRA DIREITA |
| ORIGINAL | 6 - TORRE DO AMORTECEDOR TRASEIRA ESQUERDA |
| ORIGINAL | 7 - ASSOALHO DO PORTA MALAS |

NÃO POSSUI VESTÍGIOS APARENTES DE AVARIA, CORTE OU REPARO SIGNIFICATIVO NAS PARTES ESTRUTURAIS DA CARROCERIA.

FORAM ANALISADOS OS PAINÉIS (DIANTEIRO E TRASEIRO), COLUNAS (DIANTEIRAS, CENTRAIS E TRASEIRAS) E LONGARINAS (DIANTEIRAS E TRASEIRAS) ONDE NÃO FOI ENCONTRADA NENHUMA IRREGULARIDADE (REPAROS OU POSSÍVEIS COLISÕES). ESTRUTURA PRESERVADA.

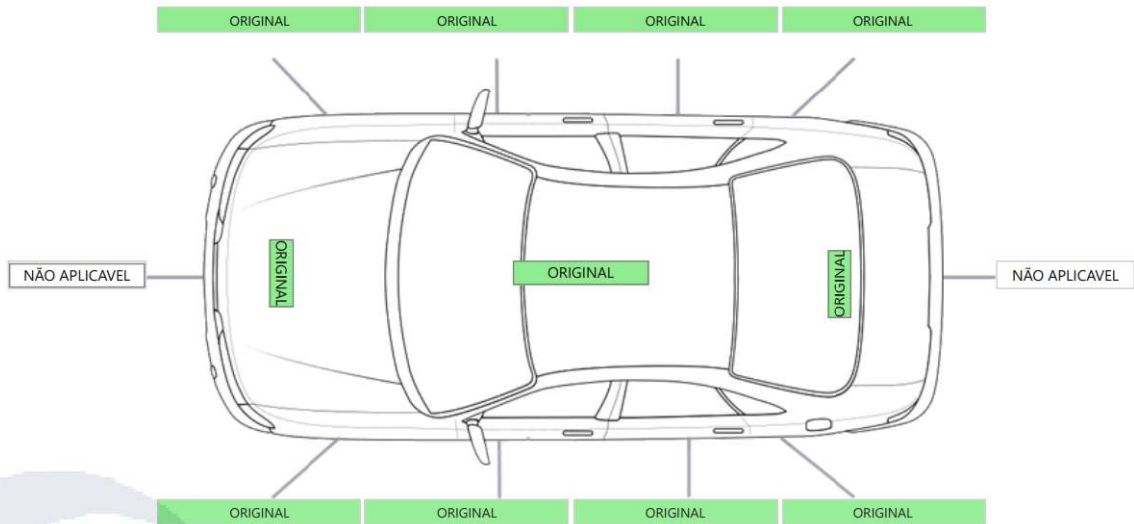
ORIGINALIDADE DA PINTURA

- ORIGINAL
- ORIGINAL
- ORIGINAL
- ORIGINAL
- ORIGINAL
- ORIGINAL
- ORIGINAL
- ORIGINAL
- ORIGINAL
- ORIGINAL
- NÃO APLICAVEL
- NÃO APLICAVEL
- ORIGINAL
- ORIGINAL
- ORIGINAL
- ORIGINAL
- ORIGINAL
- ORIGINAL
- ORIGINAL
- ORIGINAL

FOI REALIZADO TESTE COM APARELHO ESPECÍFICO MEDINDO A ESPESSURA DA CAMADA DE TINTA ONDE NÃO FOI ENCONTRADO REPAROS EM SUA LATARIA (PINTURA) COMO MOSTRA IMAGEM ILUSTRATIVA ACIMA. PINTURA PRESERVADA. PARA-CHOQUES NÃO AVALIADOS.

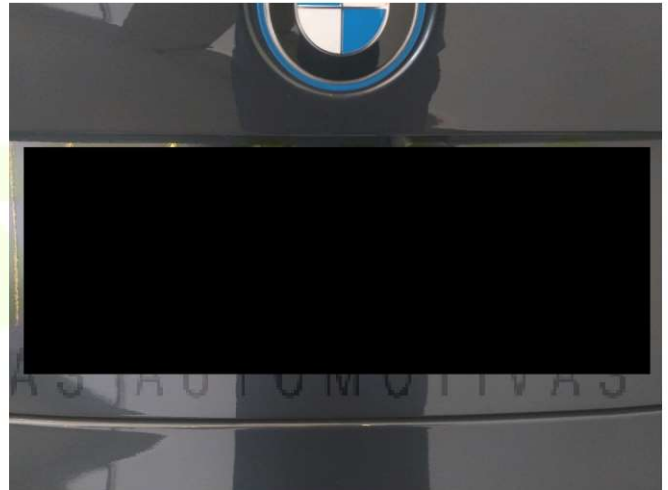
PLACA TRASEIRA

1 - PLACA DE IDENTIFICAÇÃO PADRÃO MERCOSUL EM CONFORMIDADE (OK)
