Identificação do laudo : 16/05/2024 10:33:52 8328  
Cliente / Responsável : MRH STUTTGAR  
Marca / Modelo : I/PORSCHE 911 CARRERA C-2022/2022-VERDE-GASOLINA  
Placa :  
Nº do Chassi no Veículo : Nº do Motor no Veículo :  
Nº do Chassi no Cadastro : Nº do Motor no Cadastro :  
Nº do Chassi no Documento : Nº do Motor no Documento :  
Nº do Carroçaria no Veículo : CONVERSIVEL Nº da Câmbio no Veículo :  
Nº do Carroçaria na BIN : CONVERSIVEL Nº da Câmbio na BIN :

A RESPONSABILIDADE PELA AVALIAÇÃO FÍSICA DESTA VEÍCULO É DE "SS CAR VISTORIA VEICULAR LTDA, CNPJ: 44.898.133/0001-00"  
AVENIDA BRIGADEIRO FARIA LIMA, 558, PINHEIROS, SÃO PAULO/SP - TEL:11-30326664 / 11-96341-6097 Versão: 1.09

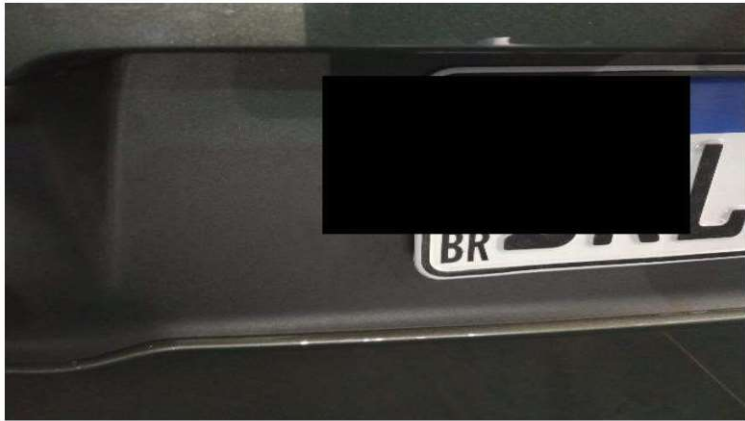
LACRE DA PLACA

- 10: PLACA...: Com característica preservada
- 20: TARJETA: Município coincide com o registrado no cadastro e/ou documento apresentado

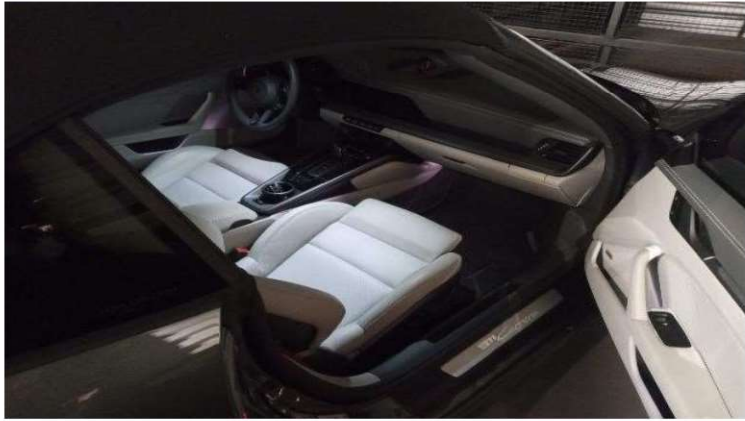
COLUNA DIANTEIRA DIREITA

18: COLUNA(S) DIANTEIRA(S) / COLUNA A: Ok  
20: COLUNA(S) CENTRAL(IS) / COLUNA B: Ok  
22: COLUNA(S) TRASEIRA(S) / COLUNA C: Ok  
24: COMPARTIMENTO DO MOTOR: Ok  
26: CORTA FOGO: Ok  
28: LATERAL(IS) TRASEIRA(S): Ok  
30: LONGARINA(S) DIANTEIRA(S): Ok  
32: PONTA(S) DA(S) LONGARINA(S) DIANTEIRA(S): Ok  
38: PAINEL DIANTEIRO: Ok  
40: PAINEL TRASEIRO: Ok  
42: PÁRALAMA(S) DIANTEIRO(S) INTERNO(S) / CAIXA(S) DE RODA(S) DIANTEIRA(S): Ok  
44: TETO: Ok  
46: TRAVESSA DA LONGARINA DIANTEIRA: Ok  
48: TRAVESSA DA LONGARINA CENTRAL: Ok  
50: TRAVESSA DA LONGARINA TRASEIRA: Ok  
52: ABA / JUNÇÃO DA LONGARINA DIANTEIRA: Ok  
54: ABA / JUNÇÃO DA LONGARINA TRASEIRA: Ok  
56: PÁRACHOQUE / ALMA DO PÁRACHOQUE DIANTEIRO: Ok  
58: CRASH-BOX DIANTEIRO: Ok  
60: CRASH-BOX TRASEIRO: Ok

Colunas e contornos dos alojamentos das portas, pois as borrachas de portas estão coladas, impossibilitando suas avaliações.

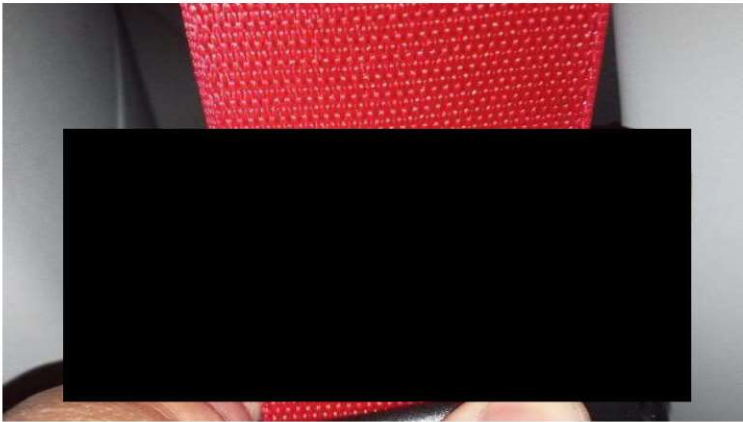
ETIQUETA DO CINTO

- 10: Com informações condizentes com o ano/modelo do veículo em 2 ou + cintos de segurança

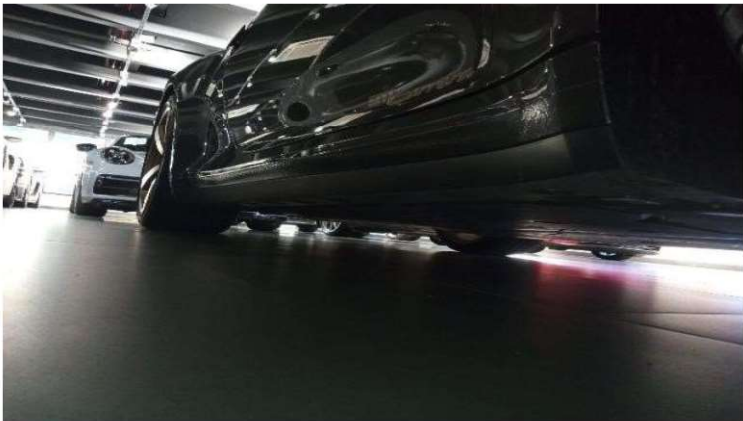
CAIXA DE AR LADO ESQUERDO

- 10: ASSOALHO: OK  
12: ASSOALHO DO PORTA-MALAS / ASSOALHO TRASEIRO: OK  
14: CAIXA(S) DE ASSOALHO / CAIXA(S) DE AR: OK  
16: CAIXA(S) DE RODA(S) TRASEIRA(S): OK
