Identificação do laudo : [REDACTED] / 10/01/2025 10:57:22 87076  
Cliente / Responsável : **BLINDA TECH**  
Marca / Modelo : **I/BMW 325I COUPE WB31-2006/2007-PRATA-GASOLINA**  
Placa : [REDACTED] / **SAO PAULO - SP**  
Nº do Chassi no Veículo : [REDACTED] Nº do Motor no Veículo : [REDACTED]  
Nº do Chassi no Cadastro : [REDACTED] Nº do Motor no Cadastro : [REDACTED]  
Nº do Chassi no Documento : [REDACTED] Nº do Motor no Documento : [REDACTED]  
Nº do Carroçaria no Veículo : **NADA CONSTA** Nº da Câmbio no Veículo : **OBSTRUÍDO**  
Nº do Carroçaria na BIN : **NADA CONSTA** Nº da Câmbio na BIN : **NADA CONSTA**

Fotos do Laudo [REDACTED] 10/01/2025 10:57:22 - CAMINHO DO MAR - SBC

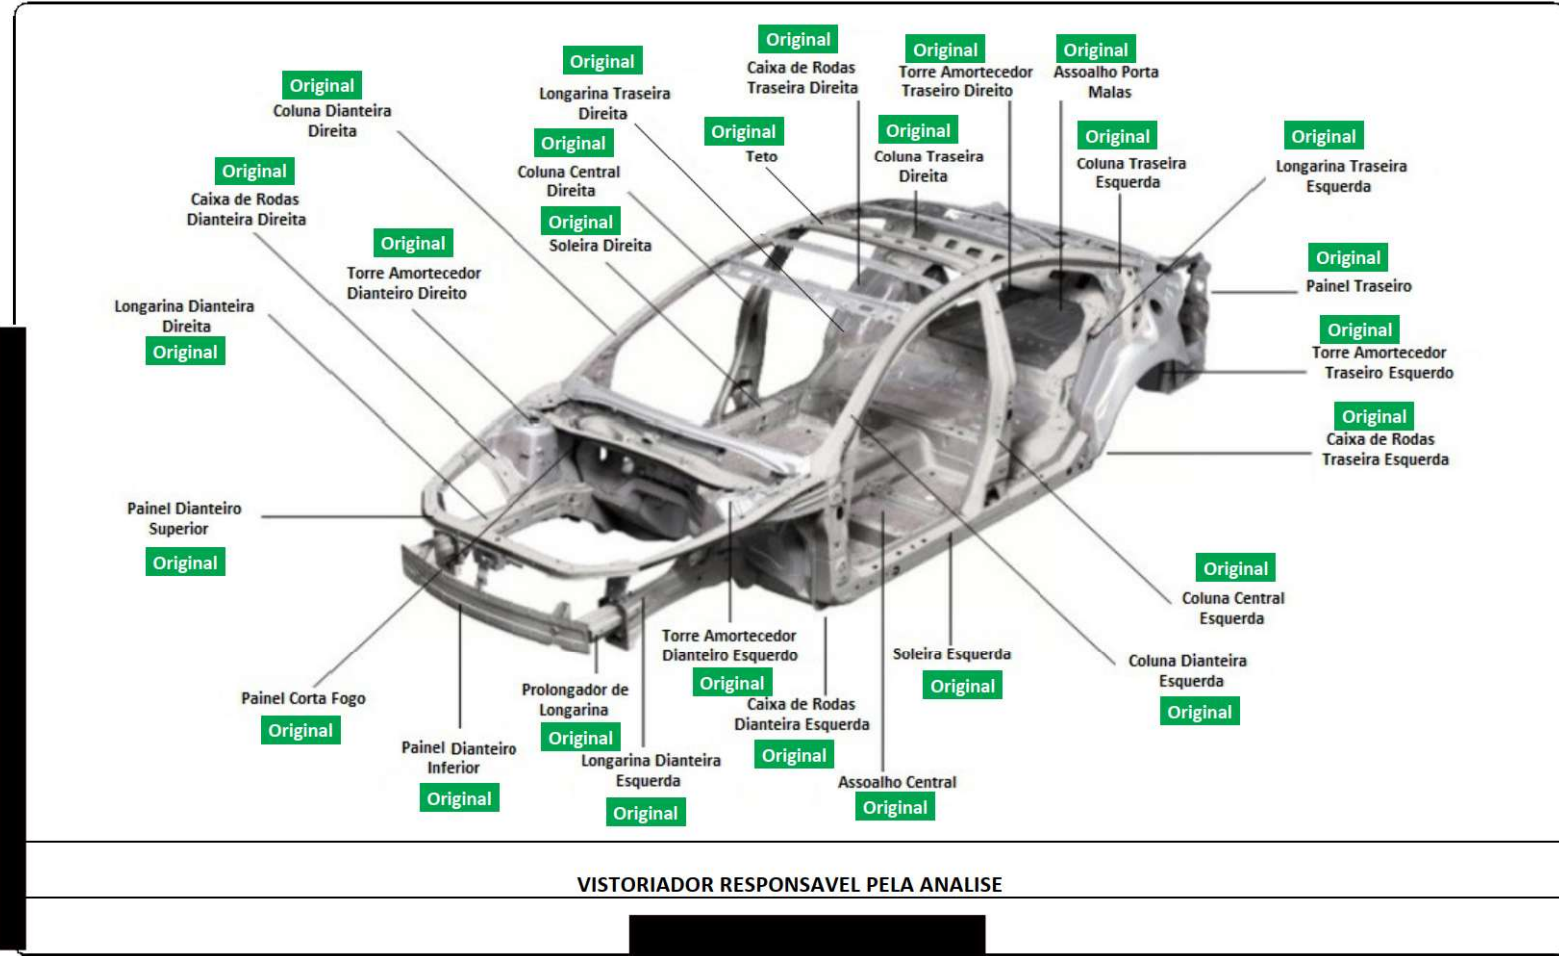
ORIGINALIDADE ESTRUTURAL

90: NÃO IDENTIFICADO AVARIA E/OU REPARO SIGNIFICATIVO NAS PARTES ESTRUTURAIS DO VEÍCULO, CONFORME DEMONSTRADO NA OCASIÃO DA VISTORIA.

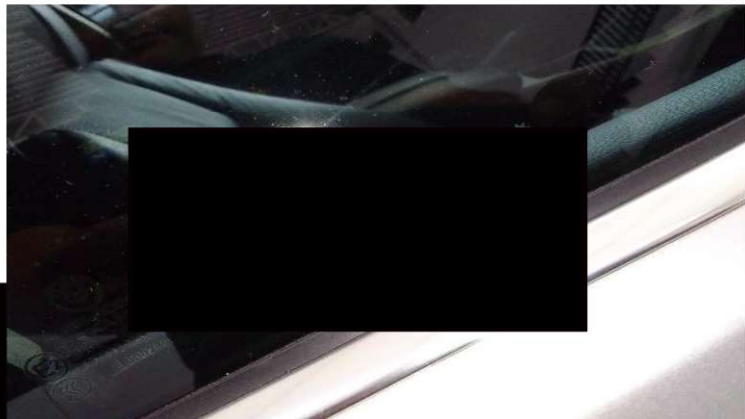
GRAVAÇÃO DOS VIDROS

- 10: DATA DO VIDRO.....: Coincide com o ano/modelo do veículo
- 20: PADRÃO DA GRAVAÇÃO: Coincide com padrão do fabricante
- 30: NUMERAÇÃO .....: Coincide com o sequencial do Chassi / VIS

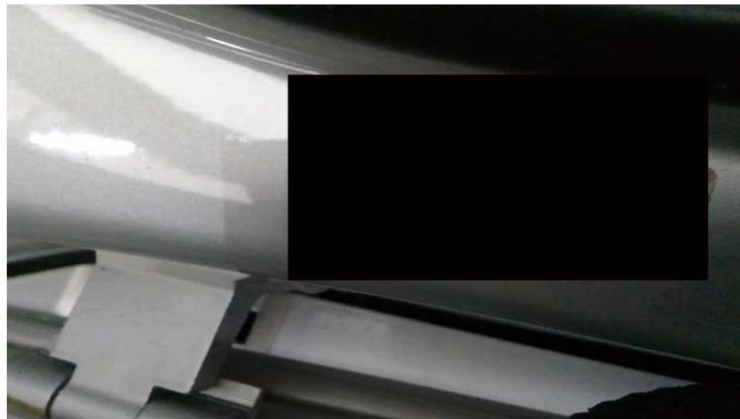
ETIQUETA DO CHASSI

- 10: ETIQUETA....: Coincide com o padrão do fabricante
- 20: IMPRESSÃO...: Coincide com o padrão do fabricante
- 30: NUMERAÇÃO: Coincide com sequencial do chassi / VIS
- 40: REGIÃO.....: Com característica preservada / Sem vestígio de reparo de funilaria/pintura

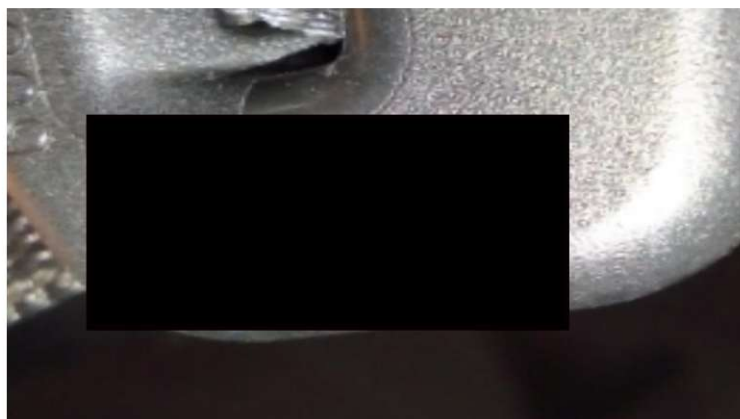
ETIQUETA DO CINTO

- 10: Com informações condizentes com o ano/modelo do veículo em 2 ou + cintos de segurança
